## 軌道の簡易な構造改良および保守による鉄道沿線の地盤振動抑制に関する一考察

東日本旅客鉄道株式会社 正会員 ○ 佐久間 浩二

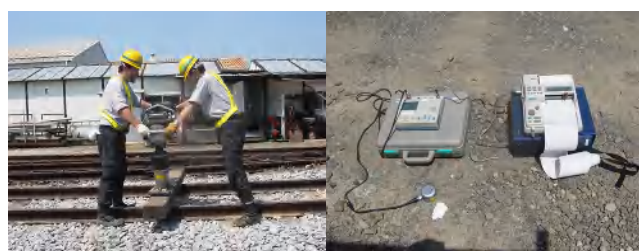
図－1 振動試験実施状況  
(左: 起振風景 右: 測定器具 (リオン VM-52))

試験の概要は次の通りである。表-1に示すように、3種類のマクラギを現場の状況を考慮した5種類のパターンで配列し、それぞれのパターンにおいてバネ定数の異なる軌道パッド(100, 50, 30 tf/cm)を挿入して軌道構造を再現した。なお、現場には6号PCが敷設されていたが、試験時の材料調達の都合により3号PCマクラギを使用した。現場のマクラギ配列は表-1中のパターン2がPC化施工前、パターン1が施工後の状態にあたる。いくつかの起振方法を試した結果から、試験軌道上の左右レール間に古マクラギを渡し、マクラギ上をタッピングランマーで起振する方法を採った。振動レベルの測定は、現場の当該住居の離隔と同条件となるよう、軌道中心から18m離れた地点とした。さらに、最も振動が低減された軌道構造にマクラギマットを取り付けて追測定し、振動の低減効果を検証した。振動試験の実施状況を図-1に示す。
