## 道床細粒化箇所の補修方法の研究

JR 東日本 正会員・青木 宣頼

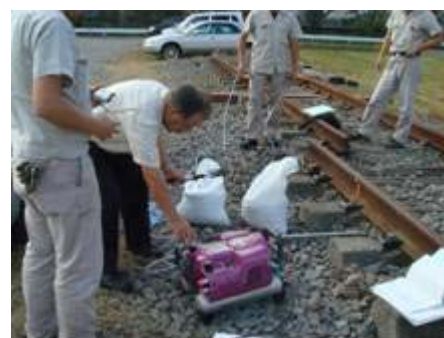
(a)全体図

道床内に発生した空隙を満たすことで、道床劣化を抑えられる可能性があることから、海外においては上下方向の軌道の不整を修正するためにストーンブロアーという大型機械が用いられている<sup>3)</sup>。日本においても、過去に豆碎石敷き込み方法が行われたが、ショベルによりまくらぎ下に碎石を投入する方法のため、豆碎石がまくらぎ下にうまく入らず噴泥を助長するという理由で普及しなかった。しかし、河野等<sup>4)</sup>によると試験室レベルにおいて、道床固結した箇所では豆碎石が敷き込むことで沈下抑制の効果があることが報告されている。そこで、今回機械式の豆碎石敷き込み工法を開発した。機器の構成は図 1 の通りである。コンプレッサーからの圧縮空気で豆碎石(7号碎石)をまくらぎ下の空隙にてん充する仕組みである。開発に当たり、豆碎石を飛ばすために必要な空気量設定や、碎石を飛ばすノズルの形状を検討し実験線において性能を確認した。

図 1 簡易ストーンブロアー

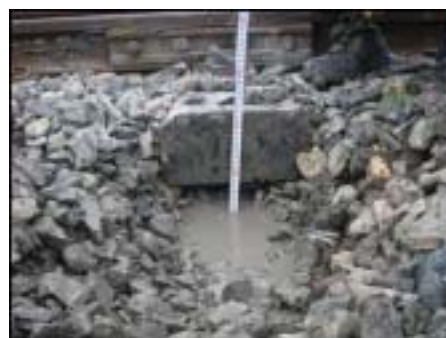
開発した機械を用いて営業線において試験施工を行った。試験箇所の軌道条件を表2に示す。施工前に継目部の脇を掘ると図2のように滞水していることを確認した。施工方法は 継目部を中心に前後1本ずつのまくらぎ側面掻き出す。 ジャッキアップして所定の位置までレールを上げる。

図2 試験箇所の道床状態

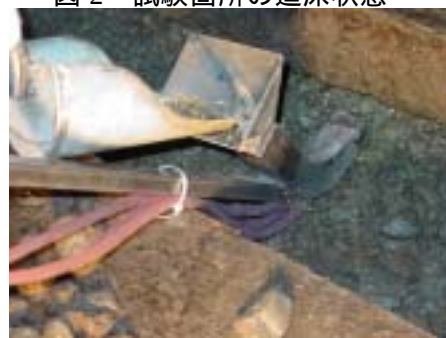
まくらぎと道床の隙間に豆砕石(7号砕石)を機械でてん充する。 砕石を戻しジャッキを外す。施工風景を図3,4にしめす。投入した砕石は継目まくらぎを含めてまくらぎ3本分で65kgであった。施工に要した時間は1箇所(まくらぎ3本) 当たり準備を含めて1時間であった。機械が一台のみのために多少時間がかかったと思われる。施工後4ヶ月間の軌道検測車による10m弦の高低変位の推移を図5に示す。比較として隣接する試験箇所と同じように継目部の落ち込みがある箇所をタイタンパーによるつき固めを行った。施工箇所における軌道変位の推移も図5にあわせて示す。両者を比較すると、ストーンブロアーで施工した場合の方が変位の進みが通常のつき固めに比べて1/3程度であることがわかる。当該線区における継目落ち箇所の平均的な高低変位進み6.0mm/百万トンであることと比較しても、2/3程度の変位進みに抑えられている。以上より豆砕石敷き込み工法の有効性を確認した。

図3 施工状況

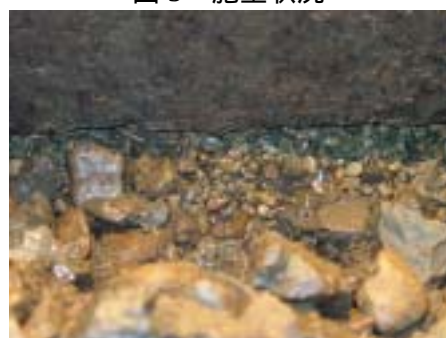
図4 施工後のてん充状況

道床細粒化箇所の補修方法として、新たに豆砕石敷き込み機械を開発し、試験施工した。試験箇所の経過は現在のところ良好であるが、4ヵ月後に試験箇所のまくらぎ端部を掻き出したところ、泥水とともに豆砕石の流出が確認された。現在は空隙をほぼ豆砕石で埋めることが出来ているが、今後滞水状態が続いた場合には、泥水とともに豆砕石が流出し、沈下することが予想される。この点について、豆砕石が流出しないように改良を加えなければならない。また、施工方法や経済性について今後検討を進めていかなければならない。
