鋼鉄道トラス橋の補剛材天端の補強方法について

JR 西日本	正会員	大都 亮
JR 西日本	正会員	中山 太士
(株)BMC	フェロー	小芝 明弘
JR 西日本	正会員	稲富 紀行

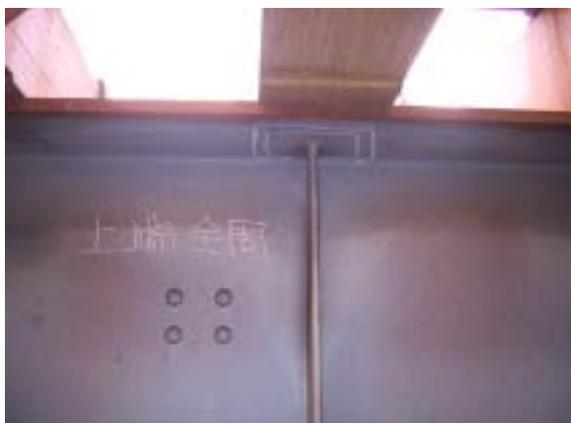
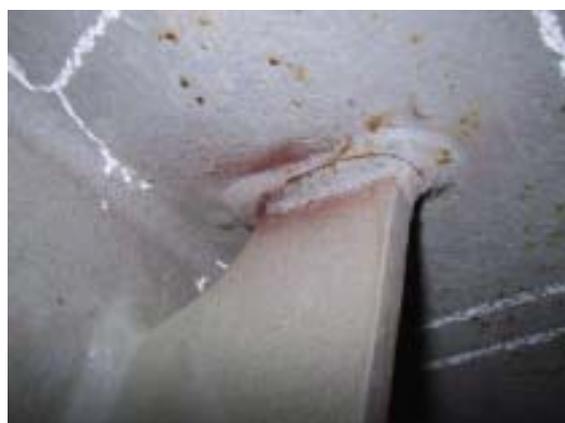
図-1 縦桁補剛材天端のき裂

発見された損傷は、**図-1**に示す縦桁の補剛材天端の溶接部のき裂である。そのため、き裂の原因の究明とき裂が発生していない縦桁補剛材の天端において、同様の疲労き裂が発生する可能性を確認するために、補剛材端部にひずみゲージを貼付し、列車載荷時の実働応力を測定することにより、疲労寿命を予測した。応力測定の結果、垂直補剛材端部では、繰返し応力を受けており、現在、き裂が発生していない縦桁補剛材の天端においても疲労上問題があり以下の対策を講じた。

応力測定の結果、補剛材天端に発生する応力を緩和させることが必要であるため、天端部へ作用する応力を緩和させるために当板により修繕を行うことにした。当板密着工法は、当板を上フランジに密着させ列車荷重等を上フランジから垂直補剛材に伝達できるようにするものである。当板を確実に密着させるために、**図-2**に示すようにテーパ座金を用いた密着用ボルトを締め込むことで当板と上フランジを容易に密着させることができるのが特徴である(**図-3**)。

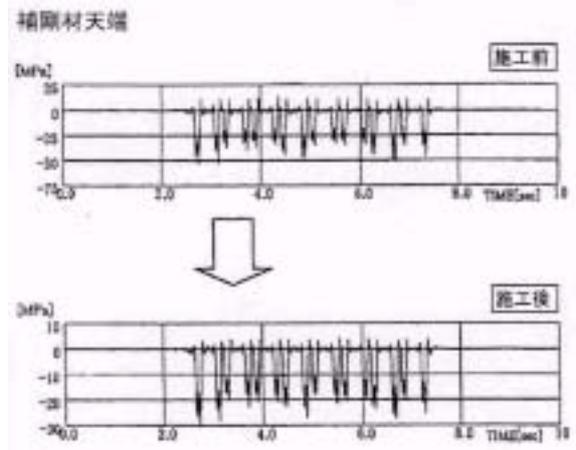
図-4 垂直補剛材天端部応力波形

当板密着工法の効果を確認するために、ひずみゲージにより垂直補剛材天端部と当板天端部の応力測定を行なった(図-4)。その結果、垂直補剛材天端部の実働応力範囲は施工前が67.4MPaであるのに対し、施工後は34.5MPaとなった(表-1、図-4 および図-5)。また、当板天端部にも18.6MPaの応力が作用していた。疲労上の低減効果として、累積疲労損傷度を算出することで評価が可能であるため、レインフロー法により累積疲労損傷度を評価した。その結果、累積疲労損傷度は施工前： 2.764×10^{-6} 、施工後： 0.168×10^{-6} となり、その比は約16倍になる。このことから、当板密着工法によって垂直補剛材天端部の応力が緩和され、当板を介して垂直補剛材に力を伝達されていることを確認できた。
