赤外線法及びデジタル画像解析による鋼床版点検手法の検討

1. はじめに

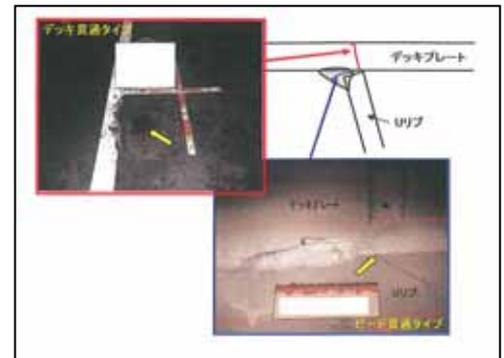
近年、首都高速道路は重交通により、既設の道路構造物は過酷な状況下に置かれており、鋼床版においても疲労き裂が発見されている。この疲労き裂の中で、図-1に示すように鋼床版のデッキプレートとUリブとの溶接部に発生し、デッキプレート母材に進展、貫通し、路面からの雨水等を高架下等に流出及びUリブ内に滞水させている事例が発見されている。また外観からでは確認できない事例(以下Uリブ滞水損傷)も発見されている。

図-1 鋼床版Uリブ溶接線のき裂損傷

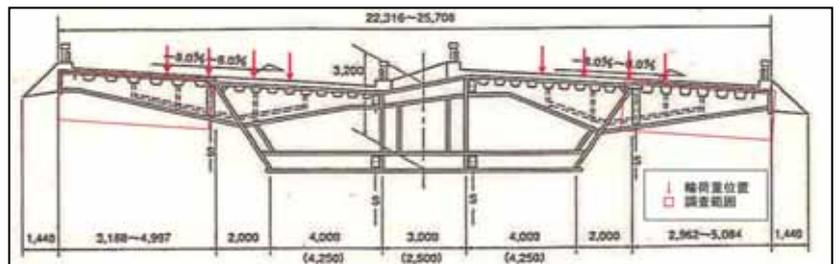
- ・構造：4径間連続斜張橋
全長：450m 高さ：およそ15～20m
- ・調査箇所：鋼床版張出し部
- ・調査面積：3640㎡
- ・調査日時：平成18年8月24日10：00～15：00(晴時々曇)
当日の最低気温26、最高気温32
平成18年8月25日10：00～15：00(曇時々晴)
当日の最低気温24、最高気温30

図-2 調査橋梁断面図及び輪荷重位置

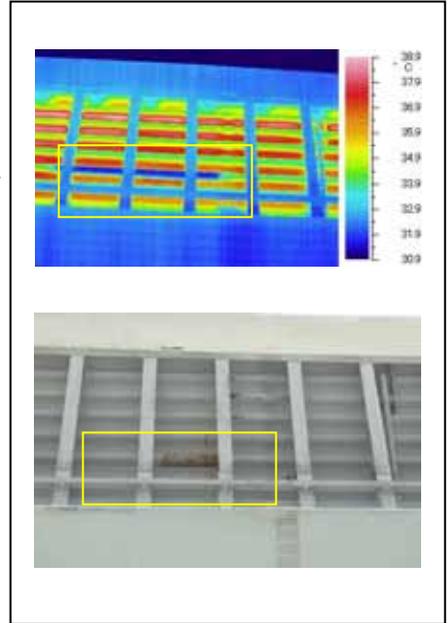
図-3に示すように近接目視点検時に発見されたUリブ滞水損傷を赤外線カメラで撮影することにより、滞水している範囲まで明確に確認することができた。

図-3 近接目視点検時滞水確認箇所

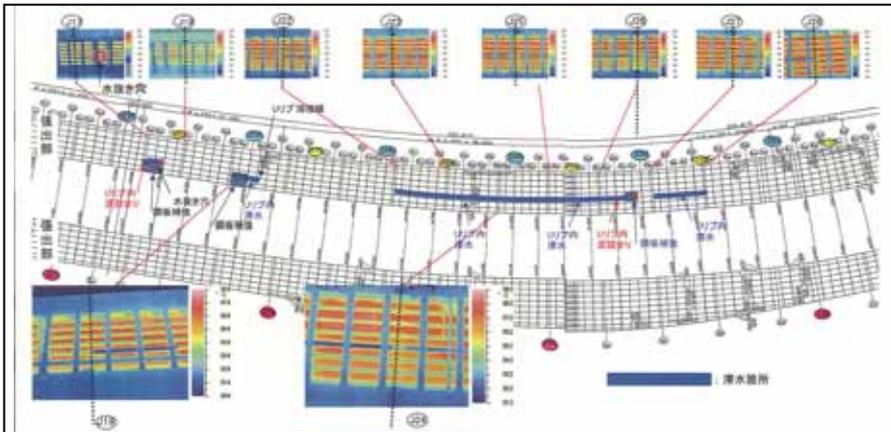
この箇所が明確に熱画像で識別できる時間帯で他の箇所の調査を行った。その結果、図-4に示すように外観からは発見できなかった箇所についても滞水を確認することができた。

図-4 赤外線カメラで撮影したUリブ滞水箇所

滞水Uリブ確認に有効である。高架下より撮影するだけで滞水Uリブを確認できるので、足場や機械足場等を設置し調査するより効率的・経済的である。デッキプレートなき裂の発生位置までは確認できない。日射や気温変化、天候で変化する撮影可能時間を季節や年間を通して把握できればより効率的に調査できると期待され、現在検討中である。

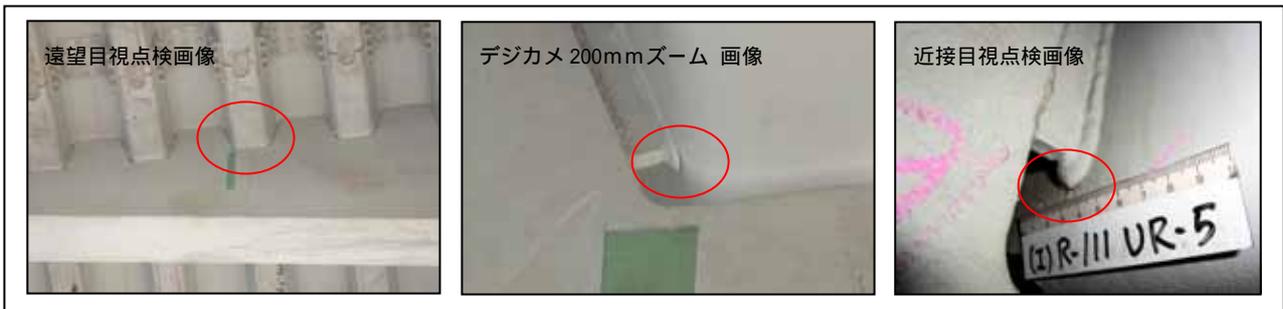
図-5に示すように近接目視点検時に発見された溶接部の塗膜ワレの状況と高精細デジタルカメラを用いて200mmズームで撮影した場合を比較すると、近接目視点検で撮影した画像と近いレベルのデジタル画像を得られることが確認できた。

図-5 デジタルカメラ画像と近接画像との比較

近接目視が困難な箇所における既存き裂の追跡調査においては十分な精度を持っている。錆汁は容易に検知できるが、錆汁を伴わない微細な塗膜ワレは検知できない。今後、カメラとレンズの性能が向上すれば錆汁のないき裂も確認できる可能性があり、近接目視点検の代替手段として、より有効になるとと思われる。
