高密度配筋 R C 柱部材の破壊性状

J R 東日本 正会員 ○霞 誠司
 J R 東日本 正会員 岩田道敏

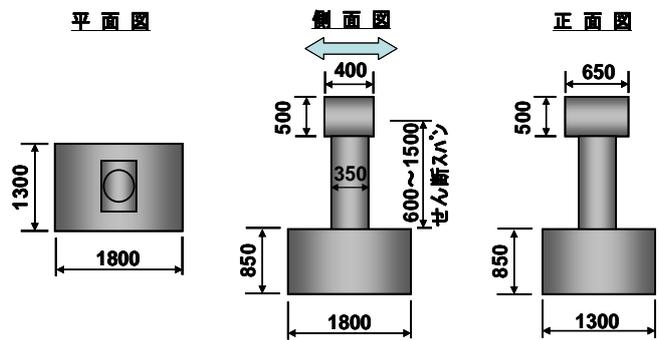
図-1 柱試験体概略図

実験では高密度配筋 R C 柱試験体の正負水平交番載荷試験を実施した。ここで、試験体の軸方向鉄筋は D16 (SD295A)、帯鉄筋は $\phi 7.1$ (SBPDN1275/1420) のスパイラル状高強度帯鉄筋を使用した。図-1 に柱試験体の概略図を示す。なお、降伏変位 δ_y は加力方向に対して 45 度範囲の最外縁軸方向鉄筋ひずみが鉄筋の材料試験から求めた降伏ひずみに達したときとした。表-1 に各試験体の主な諸元を示す。また、図-2 に各試験体の柱断面図を示す。

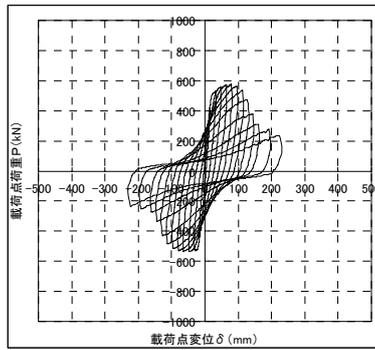
図-3 荷重-変位曲線 (No. ①)

図-3～図-7 に各試験体の荷重-変位曲線を示す。No. ①～No. ④の曲線履歴は、最大荷重付近までは釣鐘形状の軌跡となるが、最大荷重以降は変位増大に伴い、水平荷重を除荷しながら加力方向を切り替える間で曲線の軌跡が横にスリップする傾向を示す。これは、最大荷重までに柱基部において軸方向鉄筋の付着切れが発生し、それ以降は柱高さ全体にわたって付着切れが進行したため、図-2 のような束ねた軸方向鉄筋が相互に滑るよう

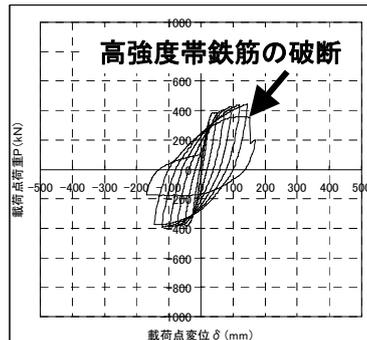
図-7 荷重-変位曲線 (No. ⑤)

No. ⑤の曲線履歴は、釣鐘形状のまま荷重が増加し、 7δ の荷重中（部材角 1/10 程度）に帯鉄筋が破断して試験を終了した（写真-3）。また、変形モードはせん断変形ではなく曲げ変形が卓越したものとなった。

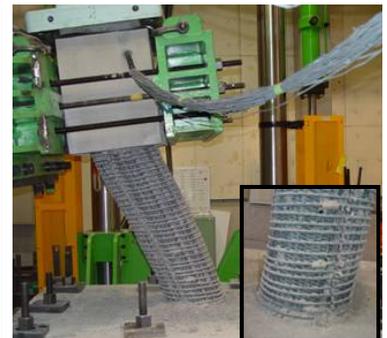
写真-1 No. ② (部材角 1/2.5)

No. ②, No. ④および No. ⑤の最終荷重時の損傷状態を写真-1～写真-3 に示す。

No. ②および No. ④はかぶりコンクリートの剥落が柱全長にわたり進行し、変位の増加に伴って柱内部のモルタルが軸方向鉄筋相互の滑りにより粉状となり、帯鉄筋の隙間から外に落ち出しながら荷重低下に至った。また、No. ②および No. ④の柱基部の損傷状態は軸方向鉄筋のはらみ出しや破断はみられなかった。

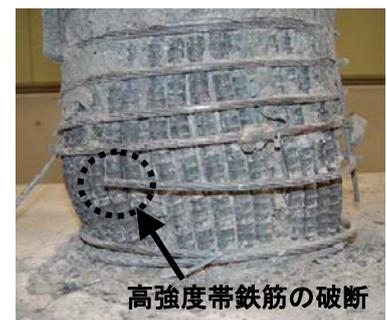
写真-4 No. ⑤柱基部破壊状況

一方、No. ②や No. ④に対して同耐力比でせん断スパン比を 1.4～1.7 倍程度大きくした No. ⑤は、かぶりコンクリートの剥落が柱基部付近に顕著で、損傷が柱基部に集中した。また、 7δ の荷重中（部材角 1/10 程度）に柱基部の帯鉄筋（柱下端から約 100mm 付近）が破断し、破断箇所では軸方向鉄筋のはらみ出しがみられた（写真-4）。同耐力比の試験体において、せん断スパン比が大きい方が、同じ部材角に達した際の柱基部の軸方向鉄筋の伸び量が大きいため、外側にはらみ出す力を柱基部で大きく負担していると考えられる。

(2) 軸方向鉄筋比 $\leq 23\%$ 、耐力比 ≤ 2 、せん断スパン比 ≤ 3.3 の試験体は柱全長にわたり軸方向鉄筋の付着切れが顕著となり、鉄筋同士の滑りにより降伏荷重を下回った。同耐力比でせん断スパン比を 4.7 程度に大きくした試験体では損傷が柱基部に集中し、軸方向鉄筋のはらみ出しにより帯鉄筋の破断に至った。
