## 陽極パネル方式電着工法による地下コンクリート施設の漏水補修

(独) 港湾空港技術研究所	正会員	○審良	善和
(独) 港湾空港技術研究所	正会員	山路	徹
九州大学 (元 港湾空港技術研究所)	正会員	濱田	秀則
(株) 四国総合研究所	正会員	横田	優

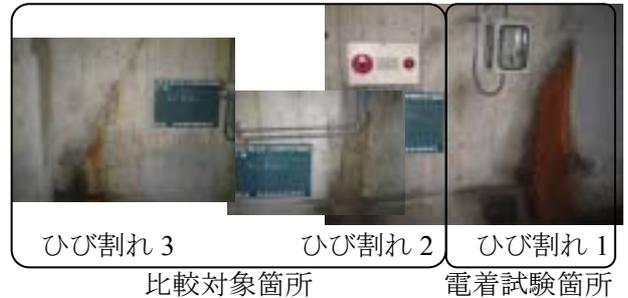
図1 実証試験施設

図1に実証試験場所を示す。試験は、地下側壁の漏水部において実施した。漏水が発生しているひび割れは、側壁に斜め方向に等間隔に発生しているひび割れを対象とした。いずれのひび割れからも、外壁面からの漏水と思われる湿りが確認できた。また、錆汁が確認され、内部鋼材は腐食しているものと考えられる。ここで、試験はひび割れ1のみ電着工法による補修施工を実施し、ひび割れ2および3は電着施工後の比較対象とした。電着試験箇所の漏水量は約1.7L/minであった。なお、表1に水質分析結果を示すが、漏水の水質は海水に近いものであった。

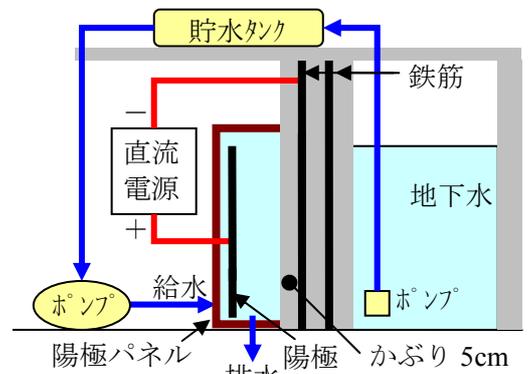
図2 電着装置概略図

電着工法での地下構造物の漏水防止施工を行う場合、漏水する内壁面側が施工対象となる。そこで、実証試験は、漏水する内壁側を対象に陽極パネル方式による電着処理工法とした。電着試験装置の概要図を図2に示す。電着装置は、コンクリート内壁面に陽極パネルを設置し、外壁面側の地下水を水中ポンプで汲み上げ、パネル内部に電解質溶液として供給した。パネル内部に陽極を設置し、鉄筋を陰極として通電を行うことで、内壁面から電着物を充填、被覆する方法である。なお、陽極パネル内の地下水は、常時循環させる必要があるため、貯水タンク内に貯めた海水を給水ポンプによって常時一定量供給させた。補修範囲は900×1800mmとして、写真1に示すように木製の陽極パネルを設置し通電を行った。

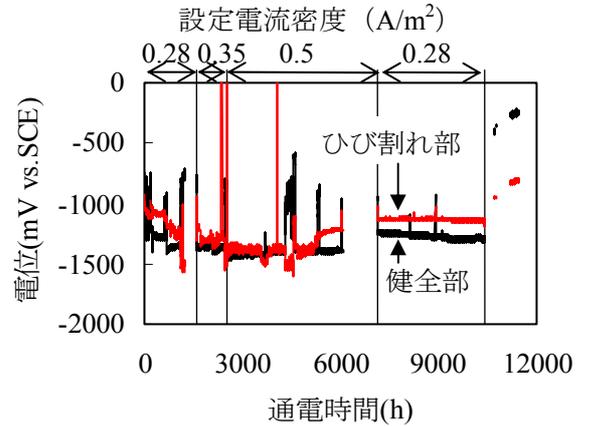
図 3 通電期間中の電位の推移

図3に通電期間中の電位の推移を示す。設定電流密度は、 $0.5A/m^2$ 程度が一般的であるが、通常行われる電着補修と同様に、ひび割れ箇所に電流が集中する可能性があるため、通電開始時は $0.28A/m^2$ に設定し、その

後  $0.5\text{A/m}^2$  まで変化させた<sup>2)</sup>。その後、ほぼ電着物がひび割れを充填していることを確認した後、未電着部に電流が集中することを防ぐため、再度、設定電流密度を  $0.28\text{A/m}^2$  に下げて通電を行った。陽極パネル内の水位の変化によって、電位に大きな変動が見られたが、それ以外では安定した電位の変動となっていると考えられる。また、約 5000 時間経過後、ひび割れ部の電位が貴化する傾向を示した。これは、電着物である  $\text{CaCO}_3$  や  $\text{Mg}(\text{OH})_2$  が鉄筋周辺およびひび割れ部に析出し緻密化したためと考えられる。

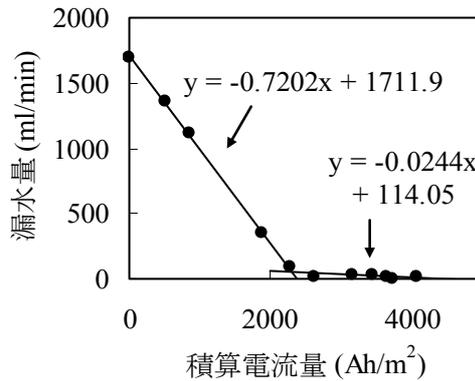
図 4 積算電流量と漏水量の関係

積算電流密度と漏水量の関係を図 4 に示す。通電初期には、漏水量は線形的に低下し、電着による効果が確認できる。しかし、今回の実験においては、漏水を完全に止めることはできなかった。この漏水は、写真 2 に通電後の状況を示すが、2ヶ所の限られた部分で漏水が生じていることが確認された。

以上の結果から、通電期間中の設定電流密度は、既往の知見の通り、通電初期はひび割れ部への電流の集中を防ぐために低く抑える必要がある。また、完全に止水する必要がある場合、ある程度ひび割れが閉塞できた通電後期においても、極小化した欠陥部に電流が集中する可能性があるため、再度、電流密度を低く設定する方が望ましいと考えられる。その設定値については今後の課題である。いずれにしても、約 1 年の通電によって  $1.4\text{L/min}$  程度の漏水を  $0.01\text{L/min}$  程度まで減少させることができた。コンクリート内部の緻密化や再アルカリ化等も見込めるため<sup>1)</sup>、電流密度を適切に設定することで地下コンクリート施設の漏水補修に適用は可能であると考えられる。ただし、陽極パネルを用いる場合、内在塩化物イオンの電氣的挙動等も確認する必要がある、今後の課題である。

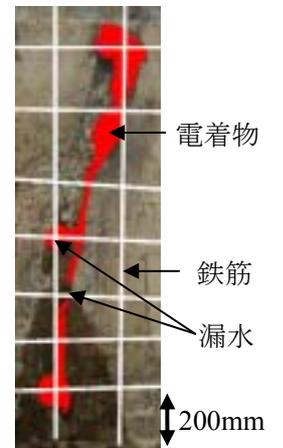
図 5 電着物と鉄筋位置との関係

図 5 に析出した電着物および漏水箇所と鉄筋位置との関係を示す。電着物はひび割れ部の鉄筋位置に多く析出している。しかしながら、2つの漏水箇所は、いずれもひび割れ部の鉄筋位置であった。このことから、ひび割れ部の鉄筋位置から優先的に電着物が析出し漏水量は急激に低下する。ただし、局部的に電着を妨げるのは、十分に電着物が析出していないひび割れ部の鉄筋位置に電流が集中し水素が発生してしまうためであると考えられる。
