特殊ラミネートシートを使用した表面被覆工法の耐久性調査

耐久性照査という観点では、すでに実橋において表面被覆工法による施工が終了し、年月を経ている構造物も多くあり、それらの追跡調査を行うことによって、耐久性を評価するための貴重なデータが収集できると考えられる。本報告は、東北地方仙台地域にある、表面被覆工法の施工後4年を経過した橋りょうに対して、平成19年1月に耐久性調査を実施した結果をとりまとめたものである。

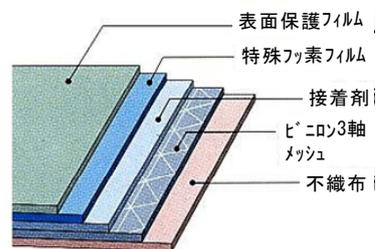
図-1 シート構成

調査を行った表面被覆工法の概要を述べる。この工法は、3軸ビロンメッシュを特殊フッ素フィルムと不織布で挟み込んだ特殊ラミネートシート(成型シート)を専用のエポキシ樹脂系接着剤で貼りつけて完成する工程短縮の図られた工法である(図-1)。フッ素フィルムを設けることにより、耐候性に優れ、また工場製作品を用いることから、従来の現地積層型工法に比べ高品質で均一な施工が可能である。図-2に工法仕様を示す。

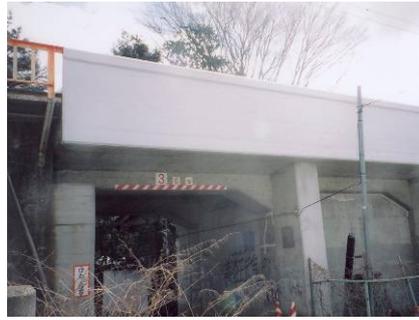
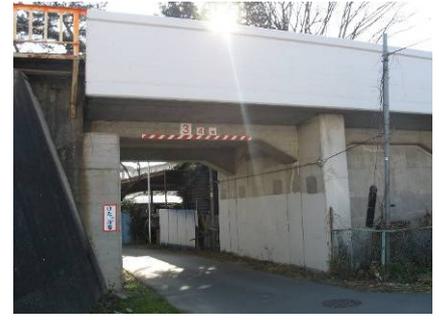
写真-1 左：平成15年施工当時 右：平成19年調査時

外観観察の結果、特に異常は見られなかった。写真-1に平成15年施工当時と本調査時の構造物の写真を示す。両シートの色調に差は見られず、良好な耐候性を示していることが確認できた。シート本体は、汚れも少なく、白亜化、ふくれ、はがれ、割れ等の変状は全く見られなかった。また、フッ素樹脂塗料を塗布しているシート同士の突き合わせ部についても、シート同様に変状は見られなかった。

外観観察と同時に、打診棒による浮き調査を行った結果、一般部はもちろん、水切り部等のシート折り曲げ箇所に関しても浮きは全く確認されなかった。

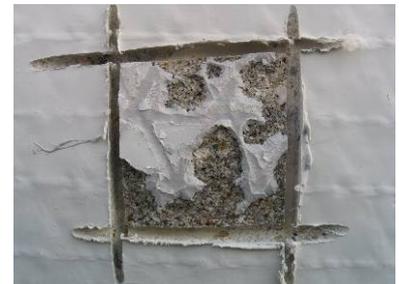
写真-2 No.1 破壊状況

試験体No.2と3では、コンクリート凝集破壊面に存在していた複数の粗骨材が破断していた(写真-3)。従って、いわゆる死に石が存在していたために、見かけ数値が低くなっている。一方、試験体No.1ではその現象が観察されず、本来の付着データを表していると考えられる(写真-2)。

そこで、No.1の試験結果に着目して考察を加えると、標準養生時の数値に比べて大きくなっており、標準養生時にみられた基板と塗付材の界面破断が解消されている。これは、既設コンクリートの品質が良好なだけでなく、塗付材の材齢とともに層間密着性が向上することを示唆するものと考えられる。

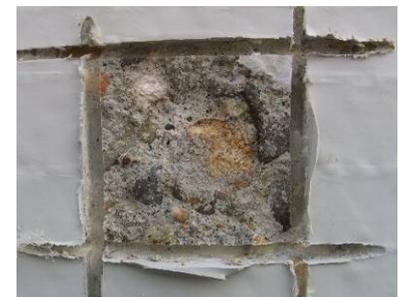
写真-3 No.3 破壊状況

付着強さにばらつきが見られたが、試験値が低いほど破壊状況において A の率が大きくなり、既設コンクリートの強度が支配的となっている。これはシート自体の付着性能のばらつきではなく、既設コンクリートの品質のばらつきであることがわかる。写真-2・3に現地の破壊状況を示す。
