CFRP 格子筋と吹付けモルタルを用いたせん断補強に関する実験的研究

大成建設 正会員 ○ 梁 俊

首都大学東京 正会員 宇治 公隆

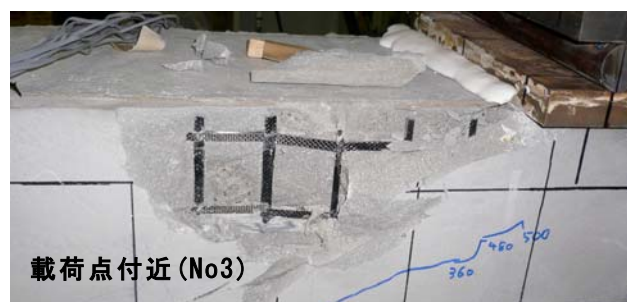
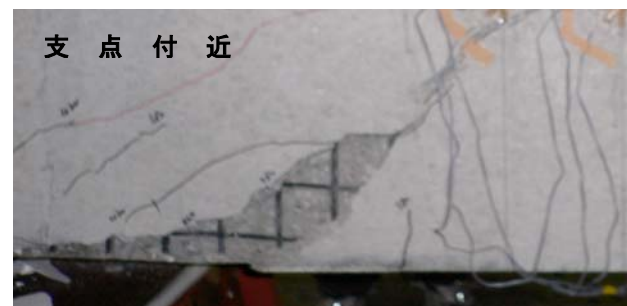
写真-1 剥離状況

載荷点付近 (No3)

支 点 付 近

図-2 にひび割れ状況図を示す。図には格子筋に貼付したゲージの位置も合わせて記している。すべての試験体でスパン中央付近に曲げひび割れが発生した後、せん断スパン内に斜めひび割れが発生し、最終的にせん断破壊を呈した。なお、一体打設、モルタル吹付けに係わらず、斜めひび割れ近傍および載荷点、支点付近の吹付けモルタルあるいはかぶりコンクリートの剥離により破壊している(写真-1)。試験体 No. 2、3 では斜めひび割れが載荷点および支点付近まで進展すると、ひび割れと縦筋端部との距離が小さく、すなわち、格子縦筋の定着長が短くなり、格子筋の引抜き力を受け持っていたモルタルがコンクリートから剥離したと見られる。また、試験体 No. 1 では格子筋位置で割裂を生じてせん断力に抵抗できなくなったと考えられる。
