# 温泉水による化学劣化を利用した再生骨材の品質改善に関する一実験

北海道大学 正会員 ○岸本 嘉彦  
 北海道大学 正会員 佐藤 靖彦  
 (株) 構研エンジニアリング 正会員 田中 隆行

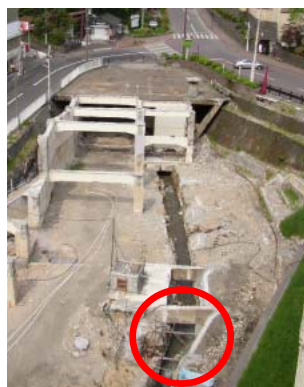
写真1 曝露地点

曝露実験は、北海道登別市登別温泉敷地内にある河川にて行った。写真1に曝露地点周辺の様子を示す。この河川には近隣施設からの廃温泉水が流れている。この廃温泉水の成分を分析した結果pH3.05、Cl<sup>-</sup>濃度429.6[mg/l]、SO<sub>4</sub><sup>2-</sup>濃度595.8[mg/l]であった。

この河川に、用意した計7個のステンレス製容器を浸漬させた（写真1中の丸印の箇所）。曝露期間は

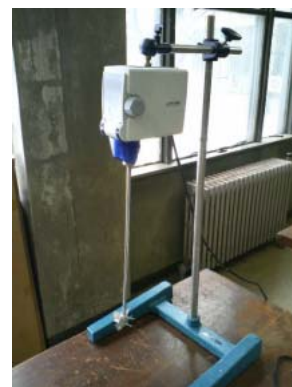
写真2 擬似アトリッションミル

化学劣化による作用と力学的作用の併用による再生骨材の品質改善効果を検討するために、写真2に示す擬似アトリッションミル（攪拌機）を用いて、回収後の粒径4.75～9.5[mm]の再生骨材300[g]を水と共に容器に入れ、300rpmの回転速度で20分間攪り合わせる処理を施した。
