ASR 診断に基づく劣化損傷状況に及ぼす要因分析

九州大学大学院 正会員 ○山本 大介 九州大学大学院 学生員 川端 雄一郎
九州大学大学院 フェロー 松下 博通 太平洋セメント(株) 正会員 山田 一夫

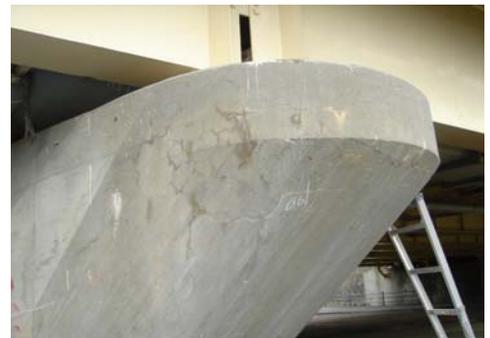
写真-1 M橋橋脚におけるひび割れ状況

M橋(写真-1)は、昭和49年に架設された単純鋼溶接合成I桁橋である。M橋では、橋脚において亀甲状のひび割れが認められた。粗骨材の岩種割合を表-1に示す。粗骨材には、安山岩質凝灰岩が13%含有しており、実体顕微鏡観察の結果、安山岩質凝灰岩の周囲にゲル状の生成物が認められた。安山岩質凝灰岩の偏光顕微鏡観察結果および粉末X線回折から、ガラス、トリディマイト、クリストバライトが確認された(図-1, 図-2)。さらに、SEM-EDSによりこの生成物を観察すると、ASRゲルであった。また、チャートもASR発生事例の多い岩種であるが、本試料についてはASRの発生は確認されなかった。また、水溶性アルカリ量は

1.77kg/m³であった。総プロ法に従ってアルカリ総量の推定値に換算したところ、2.95kg/m³であることが分かった。

本事例の特徴的な点として、反応性骨材である安山岩質凝灰岩が13%のみ含まれており、アルカリ総量が3.0kg/m³以下ということである。すなわち、アルカリ総量3.0kg/m³以下においても、反応性骨材がペシマム混合率とな

った場合には、ASR によるひび割れを生じる可能性があるといえる。この ASR 被害事例から、現行の新設構造物に対する ASR 抑制対策である「アルカリ総量規制値 3.0kg/m^3 以下」という対策は非常に有効ではあるが、ペシマム現象を生じるような骨材に対しては抑制が十分でない可能性があると考えられる。

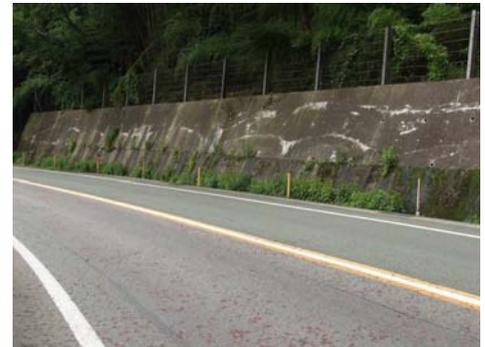
写真-2 S 擁壁におけるひび割れ状況

S 擁壁では、写真-2 に示すようなひび割れ状況が認められた。なお、架設年次等は不明である。S 擁壁は 2 段で構成されており、上段において大きなひび割れや白色物質が滲出している状況が確認された。下段においてひび割れは認められず、健全であると判断された。

コンクリートは上段と下段で若干異なっていた。水溶性アルカリ量は上段において 3.96kg/m^3 、下段において 3.56kg/m^3 であり、アルカリ総量に換算すると $6\text{-}7\text{kg/m}^3$ 程度となる。いずれもアルカリ総量規制値を超えているが、それほど大きな差は認められなかった。粗骨材の岩種構成は、上段では両輝石安山岩が 100% であり、偏光顕微鏡観察および粉末 X 線回折の結果、ガラスと若干のクリストバライトが確認された。さらに、SEM-EDS により両輝石安山岩の周囲には ASR ゲルの生成が認められた(図-3(a))。下段においては、粗骨材の岩種構成は両輝石安山岩 67%、変はんれい岩 33% であった。両輝石安山岩の偏光顕微鏡観察および粉末 X 線回折の結果、ガラスと若干のクリストバライトが確認された。さらに、SEM-EDS により両輝石安山岩の周囲には ASR ゲルの生成が認められた(図-3(b))。以上から、上段と下段のひび割れの違いは、岩種構成の違いによる ASR に起因するものと考えられた。

この劣化事例の特徴として、ともにほぼ同等のアルカリ総量であるが岩種構成が異なること、ASR ゲルの生成は認められたことが挙げられる。このように、岩種構成およびアルカリ総量を評価することが ASR 診断にとって非常に重要である。

しかし、上段と下段ではひび割れ状況は全く異なり、安易にこのようなマイクロな領域の診断結果をマクロなひび割れに対応させることは非常に危険であると考えられる。よって、ひび割れの原因を診断する際には、総合的な診断が必要不可欠である。「ASR ゲルの存在」=「構造物の ASR 劣化」には必ずしも一致しない²⁾。SEM-EDS のような微小領域の評価がマクロなひび割れの原因であることを適切に評価する必要がある。
