## 登別温泉環境下に曝露したコンクリートの劣化性状に関する一検討

北海道大学 学生会員 住吉 啓介  
 北海道大学 正会員 佐藤 靖彦  
 シビテック(株) 正会員 吉川 明徳

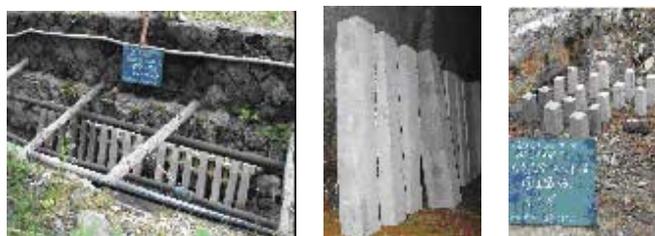
写真1 曝露状況(左:P2,中央:P3,右:P4)

土中では、いずれも70以上の高温で、塩化物イオン濃度も高い値を示した。曝露状況を写真1に示す。

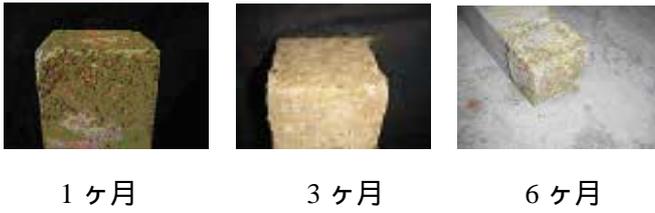
写真2 ポルトランド供試体の劣化状況

曝露供試体の中で最も大きな劣化が見られたのが、箇所P1及びP2に曝露されていたポルトランド供試体である。写真2にP1に曝露されていたポルトランド供試体の劣化状況を示す。劣化は温泉水に浸漬した範囲(10~20cm)に顕著に見られる。3ヶ月6ヶ月では洗い出しにより骨材が露出している。

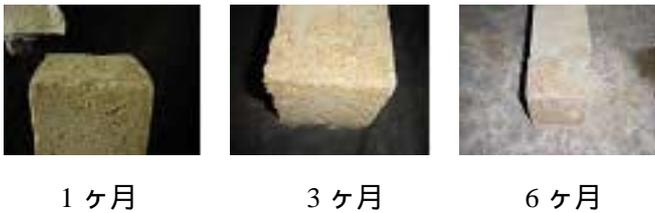
写真3 高炉スラグ供試体の劣化状況

写真3にP1に曝した高炉スラグ供試体の劣化状況を示す.劣化が見られたが,その程度はポルトランド供試体ほどではなかった.

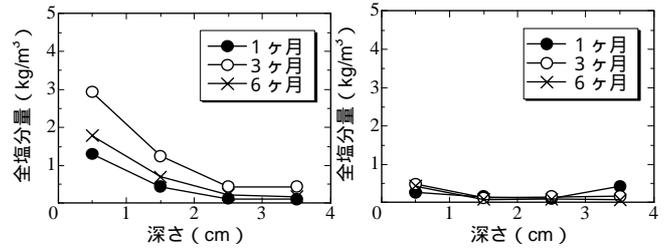
図1 曝露箇所P1ポルトランド供試体(左)と高炉スラグ供試体(右)の塩分量分布

河川内に曝したポルトランド供試体と高炉スラグ供試体を比較した図1より,ポルトランド供試体に比べ高炉スラグ供試体の全塩分量がかなり少ないことがわかる.

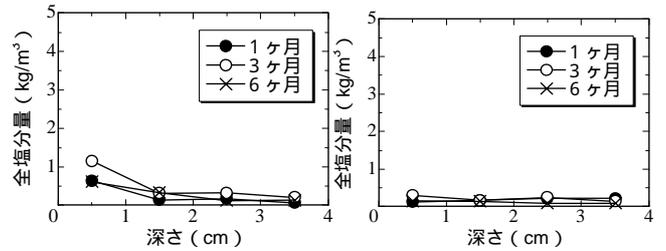
図2 曝露箇所P4ポルトランド供試体(左)と曝露箇所P5ポルトランド供試体(右)の塩分量分布

土中に曝した結果を示す図2より,P5の半分程の塩化物イオンしか含んでいないP4に曝した方が,塩分量が多いことが明らかである.P4は酸性土

壤であり,P5は中性土壌である.酸による劣化が塩化物イオンの濃縮を引き起こした可能性がある.

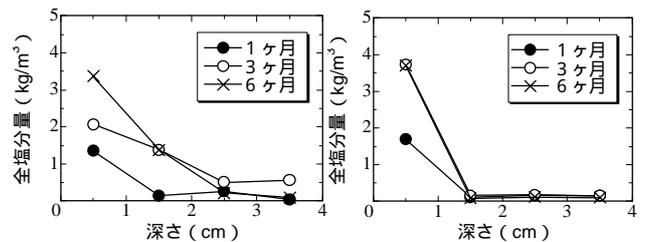
図3 曝露箇所P3のポルトランド供試体(左)と曝露箇所P3の高炉スラグ供試体(右)の塩分量分布

間歇泉に曝した結果を示す図3より,高温高湿である曝露箇所P3では,高炉スラグ供試体であっても多量の塩分が浸透することが明らかである.
