## 熱影響を受けた PC 鋼棒の耐荷力特性について

プレストレストコンクリート建設業協会  
国土交通省 国土技術政策総合研究所  
同 上

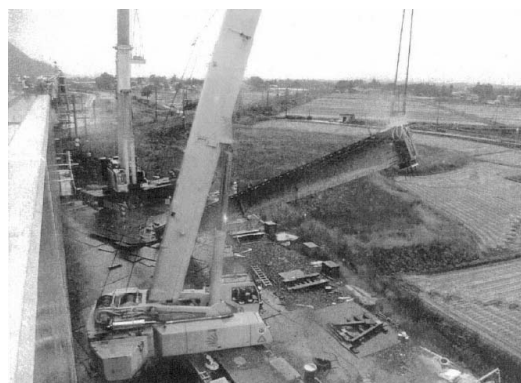
写真－1 仮設 PC 鋼棒の破断による桁の落下

PC 鋼材に熱影響（とくに溶接影響）を与えた場合、耐荷力が極度に低下する可能性が高いことが知られている。その一方、どの程度の熱影響が具体的にどの程度耐荷力の低下など PC 鋼材の強度等機械的性質に影響を及ぼすのかについては一般的に認知されておらず、そのため一般的に適用されている施工要領や技術基準類には、敢えて注意喚起や禁止事項が明確に記述されていないことも関係していると思われるが、仮設部材や架設用治具等が安易に鉄筋などと溶接されるケースがあると言われている。例えば写真－1は、ポストテンション PC 桁のクレーン架設において架設用 PC 鋼棒が破断した事故の例であるが、主げたに埋設された架設用 PC 鋼棒がコンクリート内の鉄筋と一部溶接されていたことが主因と考えられた。

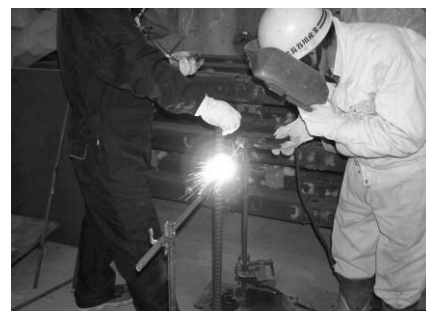
写真－2 PC 鋼棒と鉄筋の溶接状況

実験では、PC 鋼棒への入熱が行われる可能性が高いと考えられる小規模の仮止め溶接を模擬して、PC 鋼棒と鉄筋を溶接した（写真－2）。使用した溶接棒は一般的な規格のもの（神戸製鋼所：ZEROID44・3.2mm）を使用し約 4 秒の溶接時間で行った。このような小さな溶接では入熱量や熱影響範囲にばらつきが生じるため、それぞれの条件において 5 本の溶接供試体を作製し、そのなかでも外観上溶接影響範囲が概ね同じ程度と考えられる 3 本の PC 鋼棒を溶接された鉄筋から取り外して供試体とした。溶接寸法は約 4×10mm 程度となった。実験は写真－3に示すようにセンターホールジャッキによる引張試験であるが、現場の架設用として用いられることを想定して純粋な引張状態となるケース以外に写真－3に示すように 10° の勾配をもったテーパプレートを紹介して供試体を固定して鋼棒の溶接部に曲げが作用するケースでも実験を行った。実験では一般的に仮設材としてよく使われる総ねじ PC 鋼棒以外に一部普通 PC 鋼棒についても実験を行った。なお載荷速度は 10kN/sec である。
