## 橋脚補強工法を併用した鹿島大橋の補修工事

工 事 名：県営一般農道整備事業鹿島地区鹿島大橋橋脚補修工事

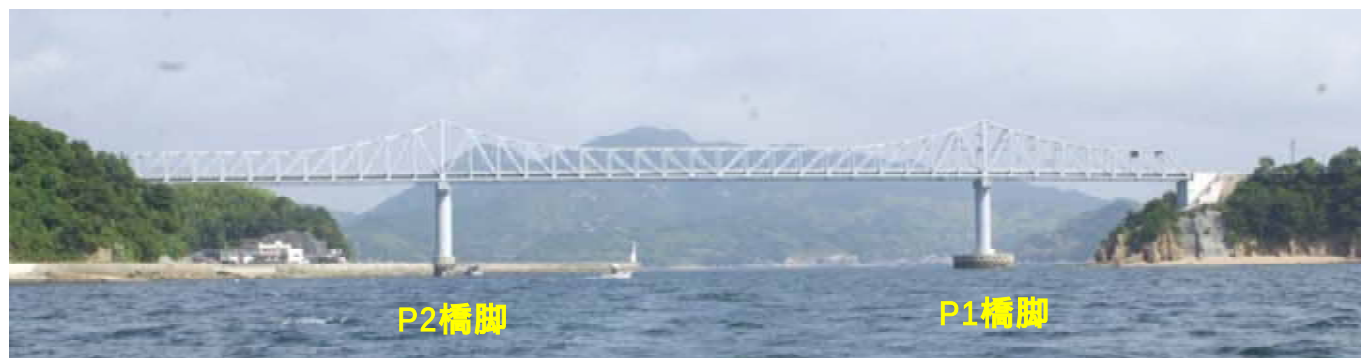
写真 - 1 橋梁全景

鹿島大橋は、昭和 51 年 3 月に竣工した広島県安芸郡倉橋字鹿島地区に位置する橋長 340m、有効幅員 5.0m の 3 径間連続トラス橋である。本橋の橋脚は、昭和 61 年にアルカリ骨材反応によるひび割れが発見され、過去 2 回補修を行ってきたが、近年の劣化調査の結果、海中部の劣化が認められた。

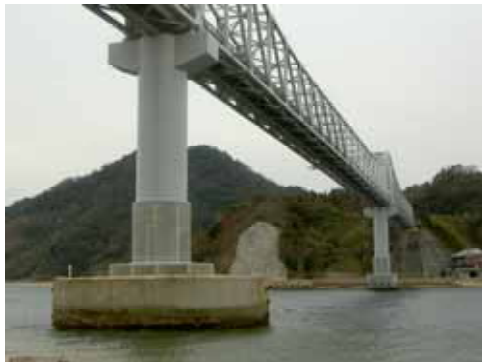
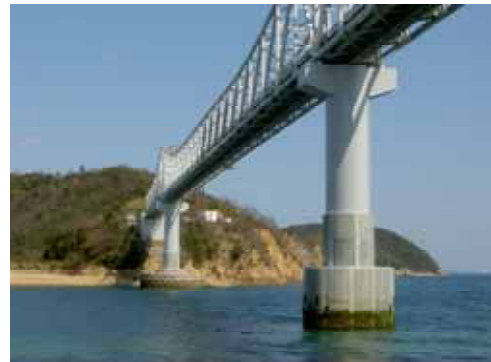
写真 - 3 完成後の各橋脚

写真 - 3 には、各橋脚の完成後の写真を示す。

鹿島大橋は、補修工事の位置づけで、劣化原因であるアルカリ骨材反応への対策と鉄筋コンクリート断面としての耐力確保の観点から、PC コンファインド工法が採用され、かつ経済性の観点から、炭素繊維巻立て工法と併用が行われている。本報告が、増大しつつある補修工事の役に立てれば幸いと考える。
