## 道路トンネル交通安全対策に関する報告

四国地方整備局 四国技術事務所 技術情報管理官 正会員○ 柳瀬 晴朗  
 防災・技術課長 渡辺 修身  
 技術係長 宮田 晃

#### 国道56号焼坂トンネル(L=966m)における効果検証結果

### 国道11号 河之内トンネル(L=375m)における効果検証結果

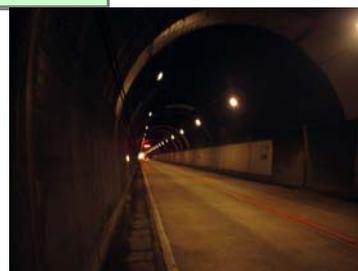
- 1)トンネル照明の改善(蛍光灯の導入)
  - ・歩行者視認距離は伸びるか
  - ・視環境改善による悪影響(走行速度増加)は見られるか?
- 2)壁面塗装(トンネル中央部・上り側のみ)
  - ・歩行者視認距離は伸びるか
- 3)歩行者情報板(角谷トンネルと同タイプ)

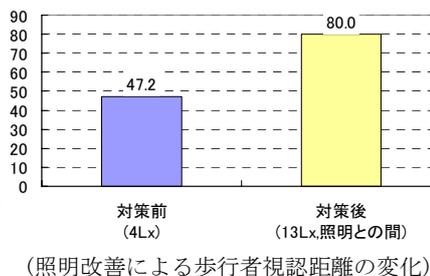
- 1)トンネル照明の改善
  - a)歩行者視認距離の変化: 対策前:47.2m → 対策後:80.0m  
→照明の改善により歩行者視認距離は大幅に伸び、車両側の安全な減速が可能となる
  - b)設置による悪影響(走行速度の度数分布):  
60km/h以上の車両割合の増加は見られない(悪影響は見られない)
- 2)壁面塗装
  - 歩行者視認距離の変化: 塗装なし:86.2m  
→ 塗装あり:88.9m (2.7mの増加)

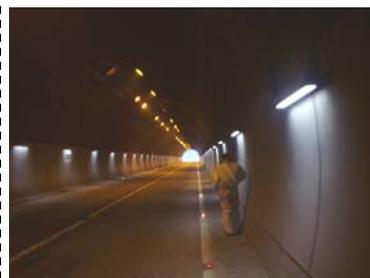
- 1) 自発光式道路鋸・高視認性区画線
  - ・外側線をはみ出す車両の割合は減少するか?
- 2) 歩行者照明
  - ・歩行者視認距離(通常の走行状態の下、ドライバーが歩行者の存在を認識するために必要な距離)は伸びるか?
  - ・視環境改善による悪影響(走行速度増加)は見られるか?
- 3) 歩行者情報板
  - ・ドライバーの注意が喚起され、走行速度は低下するか?

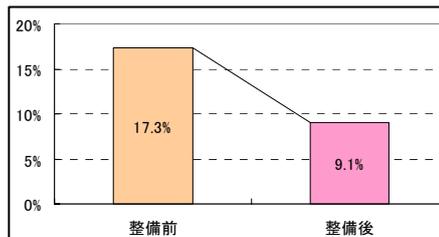
(外側線をはみ出し車両の割合)

- 1) 自発光式道路鋸・高視認性区画線
  - ・設置で外側線をはみ出す車両の割合は17.3%→9.1%と、ほぼ半減
- 2) 歩行者照明
  - a) 歩行者視認距離の変化:
    - 消灯時:18m (9Lx) → 点灯時:64m (50Lx)
  - b) 設置による悪影響(走行速度の度数分布):60km/h以上の車両の割合の増加は見られない(悪影響は見られない)
- 3) 歩行者情報板
  - 規制速度(50km/h)を超過する車両の割合: 表示なし:84.8% → 表示あり:70.7%
  - 情報板設置により、規制速度を超過する車両が減少し歩行者等の安全性が向上する

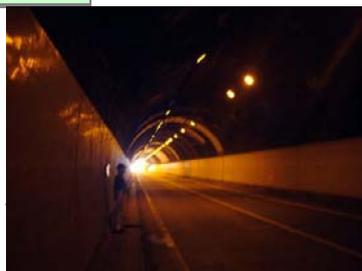
- 1) 壁面塗装
  - 歩行者視認距離は伸びるか?
- 2) 歩行者情報板
  - ・ドライバーの注意が喚起され、走行速度は低下するか?

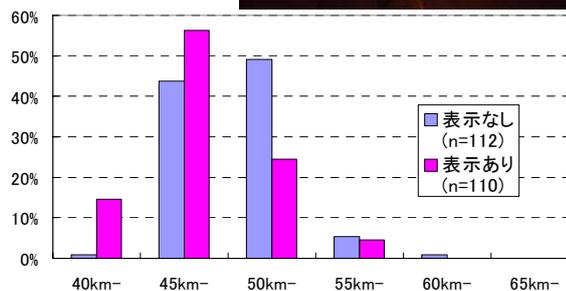
(情報板設置による走行速度分布の割合)

- 1) 自発光式道路鋸・高視認性区画線
  - 歩行者視認距離(トンネル中央部基本照明部)
  - 対策前: 23.4m(6Lx) → 対策後:26.2m(9Lx)
- 2) 歩行者情報板
  - 規制速度(50km/h)を超過する車両の割合:
  - 表示なし: 55.4% → 表示あり:29.1%
  - 情報板設置により、規制速度を超過する車両が減少し、歩行者等の安全性が向上する
