## 機械インピーダンスによる経年RC中実床版橋のコンクリート強度推定

建設後42年を経過し、ASRによるひびわれなどコンクリートの表面に劣化の見られるRC中実床版橋上部工及び重力式橋台に対して計測を行ったので、その計測から得られた知見について報告する。

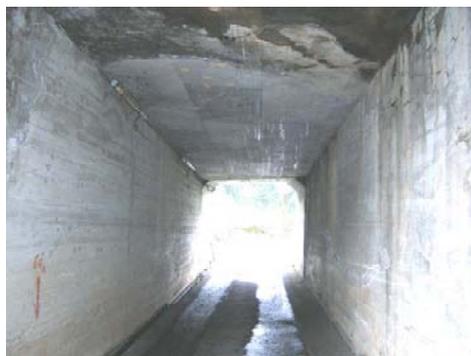
図1 計測したRC中実床版橋

RC中実床版橋(図1, 橋長4.9m 道路幅員9.0m)は斜角45度で幅員2.9mの道路を跨いでいる。計測面積は109.6 m<sup>2</sup>(床版裏面: 36.5 m<sup>2</sup>, 橋台豎壁前面 A1: 38.4 m<sup>2</sup>及び A2: 34.7 m<sup>2</sup>)である。梯子及び脚立を用いて墨出し及び計測を実施した。20cmメッシュの交点付近の平滑部を打撃した。

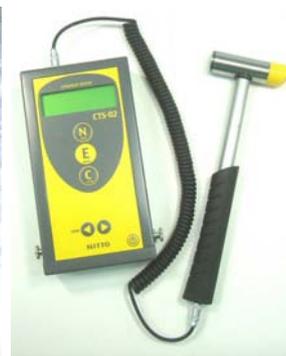
図2 計測器

本橋で適用した衝撃加速度計を内蔵したハンマーを用いて機械インピーダンスからコンクリート強度及び劣化度を簡易に計測できる方法<sup>2)</sup>も、これらのニーズに対応するものである。

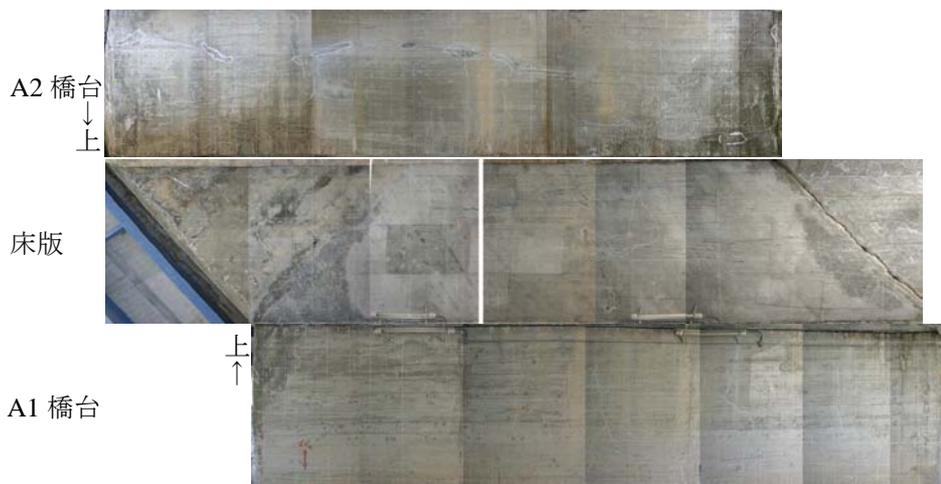
図4 計測面の状況 (貼り合わせ写真)

計測されたコンクリート強度及びindex(図7)についてコンター図<sup>3)</sup>を作成し、目視及びテストハンマーを用いた打音検査の結果と比較した。ひびわれ幅が大きなものもあったが橋台は無筋構造物であり、ひびわれ周辺の微細な欠け落ちしか見られず、有筋構造の床版についても浮きが見られなかったため、劣化状況の比較は表面の黒ずみやセメント分の流失といった表面劣化及びひびわれ密度について行った。

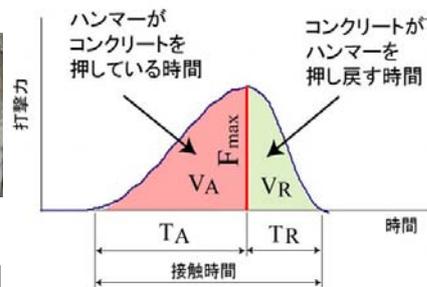
図7 打撃力波形の意味

$$index = \frac{Z_R}{Z_A}, \quad Z = \frac{F_{max}}{V}$$
