## 埋立廃棄物安定化促進実験に伴う水みち調査について

## 1. はじめに

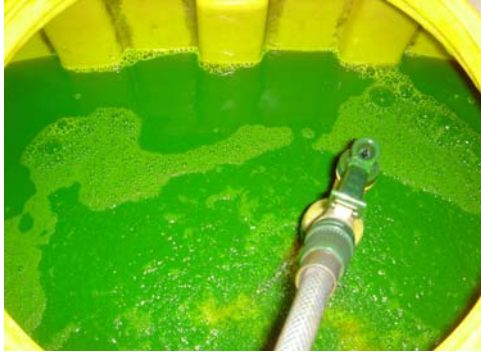
写真-1 蛍光物質トレーサー

水みち調査は水文調査で用いられるトレーサー法で実施した。トレーサーは蛍光物質であるフロオレセインナトリウム(粉末)600gを水道水300 lに溶かして使用した(写真-1 参照)。トレーサーを写真-2に示すように、埋立槽表層に一様に散布し、その後廃棄物を掘削して表層から-50cm、-150cm、-250cmの面で観察した。観察方法は夜間に30Wのブラックライトを照射して反射するトレーサーの分散状況を目視観察した。
