## 鋼橋の長寿命化における塗替え塗装の重要性について

名古屋大学 正会員 山田健太郎

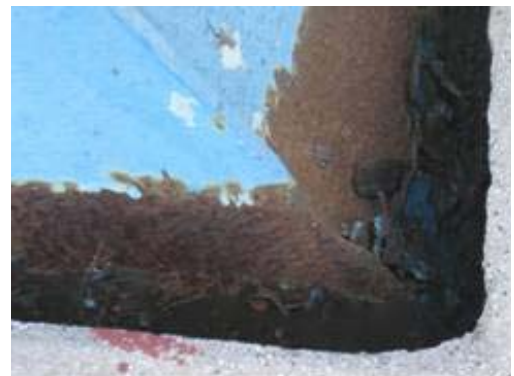
新設橋では、環境が管理された工場でブラストにより素地調整される。これに重防食塗装を組み合わせると、塗装の耐久性は格段に高くなる。問題は、現場での塗替え塗装である。日本では、従来、防錆効果がある「活膜を生かす」考え方で塗替え塗装が規定されてきた。これは、塗膜が劣化して素地まで腐食する前に塗替え塗装することを意味する。例えば、東海道新幹線の鋼橋が8年毎に塗替え塗装されてきたことがこれに相当する。その場合、素地調整は3種ケレン程度で良い。しかし、現場ではこのことが「塗替え塗装は3種ケレン程度で良い」との誤解につながった。素地まで腐食した場合には、防錆効果が期待できないが、それでも3種ケレンされ、塗装の早期劣化につながったケースも多々ある。筆者が経験した例では、1999年にトラスの斜材の破断が生じた愛岐大橋では、コンクリートと斜材の縁を切る工事が行なわれたが、そのときの素地調整が悪く、8年後には相当な腐食が見られた。（写真-1）同様な状況は、木曾川大橋の上り線で8年前に補修された部位にも見られる。（写真-2）結論として、腐食が素地まで進行した場合には、素地調整を1種ケレン程度にレベルアップする必要がある。

写真-1 愛岐大橋のケレン不足による8年後の腐食の状況

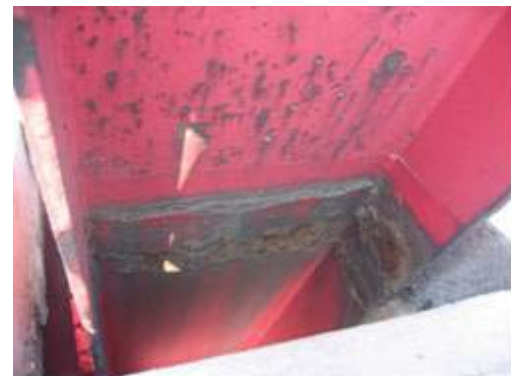
写真-2 木曾川大橋の8年前に補修・補強した部位の腐食状況

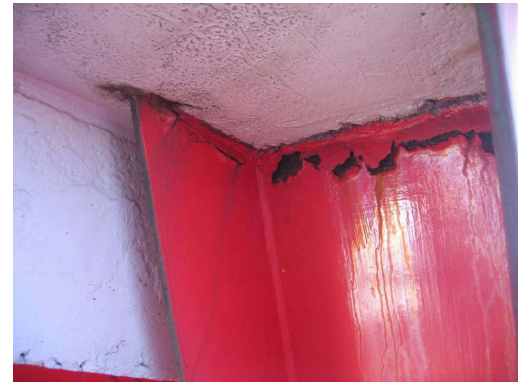
また、明らかに錆の上から塗装した悪い例が散見された。写真-3は、コンクリートと接する部位にすでに腐食が進行していたが、ケレンをほとんど行わずに錆の上から塗装した例である。構造的な弱点が防食されていなかったことになる。また、歩道を撤去した後に設置されたと思われる山形鋼と斜材の間に、ひどい隙間腐食が生じていた。塗替え塗装時には、こういった隙間腐食が生じる部位は除去し、きちっと素地調整して塗装する必要がある。このケースでは、さらに悪いことに錆の上から塗装されていた。塗装屋のモラルが問われる問題だが、現場でどのような監督、検査が行なわれていたのかも今後検証されなくてはならない。

写真-3 斜材の下側のケレン不足による腐食と塗装の浮き

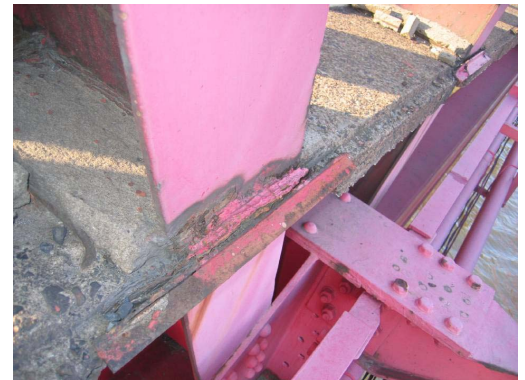
写真-4 斜材とアングルの間の隙間腐食と錆の上から塗られた塗装

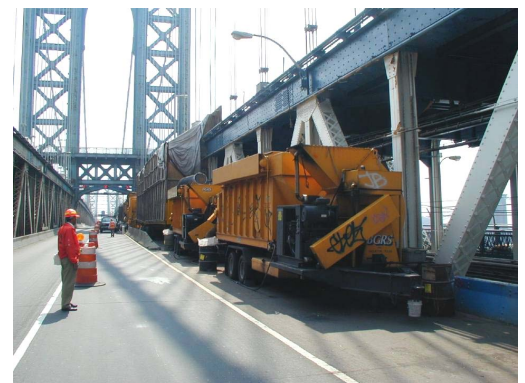
写真-5 ニューヨークの100年経過した吊橋のブラストによる塗替え塗装の例

また、この頃の鋼橋は、塗装前のブラスト装置が標準的に完備される前に建設されており、黒皮(鋼板圧延時にできる強固な酸化皮膜)の上から塗装されている。塗装が健全で、素地が腐食する前に塗替え塗装される場合は、前述したように3種ケレン程度の素地調整でも十分だが、黒皮がはがれるような錆が出始めた段階では、黒皮も除去して塗替え塗装を行なう必要がある。その場合は、現場ブラストで1種ケレン程度に素地調整する必要があり、現場ブラストの機器や技術の開発が必要となる。
