## 鋼床版鉛直スティフナー上端部 UIT 処理による残留応力変化調査

阪神高速道路株式会社

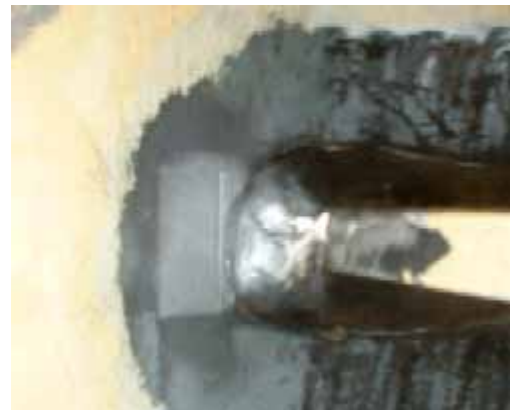
図3 計測部下地処理状況

図2に計測位置の模式図を示す。止端の近傍を5点計測し、残留応力の分布状況を確認している。計測領域については、金属表面に塑性変形を入れないように薬品で塗装を除去し、さらに、塗装時に行われるショットブラスト(いわゆるショットピーニングと同じような影響を鋼材表面にどうしても与えてしまう。通常はその影響深さは表面から300μm程度である)の影響を除去するために、図3に示すように深さ約350μmまで電解研磨で鋼材最表面を除去した。

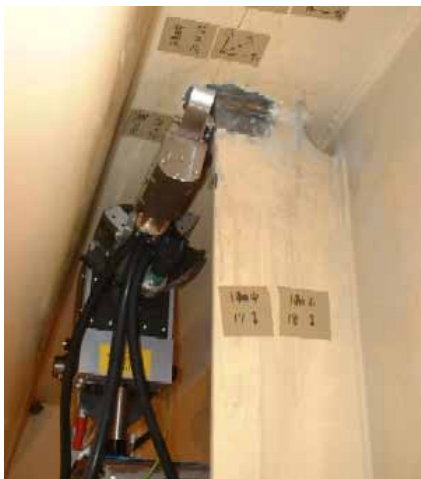
図4 X線応力計測状況  
(Xstress3000, G2 改ゴニオメータ)

計測に用いたX線応力測定装置は、フィンランド stresstech 社の Xstress3000 およびその G2 ゴニオメーターについて、さらに現場性を高めるための改造を施した装置である。Xstress3000 本体(高圧発生機)が20kg弱、対象物にX線を照射する部分であるゴニオメーターは1ユニット10kg以下で、磁石によって橋梁本体にどんな姿勢でも取り付くことが可能であり、また、XY ステージを備えているので計測位置の正確な調整が可能である。今回は計測にφ2mm コリメーターを用いた、つまり、おおよそその領域における橋軸直角方向の平均応力が計測された。(少しX線が広がって照射されるため、正確には直径2mmよりも若干大きくなる)なお、この機器により照射されるX線はごく微弱であり、紙も透過しないほどの強度であるので(X線の透過ではなく反射を計測するため強度を要しない)、橋梁路面上や道路周辺への影響は無い。

計測状況の写真を図4に示す. このように鋼床版のデッキプレートに取り付き, 鉛直リブの上端部の計測を行った. まず, 交通振動等の影響の有無を確認するために, 同じ箇所について3回計測を行った. その結果, 3度とも同じ値が得られたため, 交通振動の影響は無いものと確認し, それ以降は各部位1回のみの計測とした. (1回の計測に約2分程度を要する)

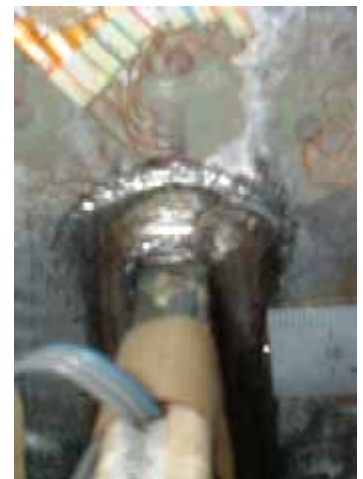
図6 UIT 処理後止端状況

計測結果を, 図5に示す. これより, 溶接ままの状態での止端の近傍では150~250MPaほどの大きな引張り残留応力が計測された. 一方, UIT 後(図6に処理後の止端状況の写真を示す)では全て圧縮状態となり, 大きいところでは-300MPa程度となった. 中央部で, 溶接前は小さめに, UIT 後では大きめに計測値が出ているのは, ビードの近傍に計測部を寄せすぎたために, 形状が平面的ではないビードの影響が出てしまった(広がったX線が少しビード部に当たってしまった)可能性が考えられる.
