## 横桁下フランジが貫通するウェブの応力聴診器による応力計測と疲労耐久性の評価

名古屋大学 正 石川敏之 学 柿市拓巳 学 ○白彬 正 山田健太郎  
名城大学 正 小塩達也 正 近藤明雅

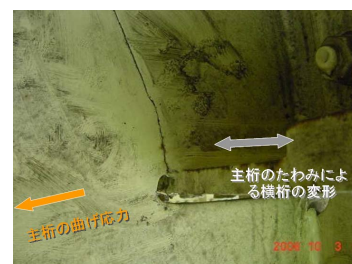
図-1 山添橋の構造とき裂

2006年10月に、国道25号山添橋（近畿地整，奈良国道，3径間連続鋼桁橋）のウェブに、長さ約1mのき裂が発生した。き裂は、ウェブにあけたスカーラップの片側に横桁下フランジが溶接された箇所から進展した。（図-1）同様な構造を持った桁橋は、当時の鋼橋に多くみられ、その疲労耐久性を評価し、必要なら予防保全対策する必要がある。そこで、山添橋と同じような構造を持つ国道1号内部橋（中部地整，三重河川国道，3径間連続鋼桁橋）の側径間を対象に、①ウェブ貫通部の溶接継手の調査，②実働応力の測定，③疲労耐久性評価のためのS-N線図の決定，④疲労耐久性の計算，および⑤疲労に対する改善策の検討を行った。ここでは、実働応力測定と疲労耐久性評価について述べる。

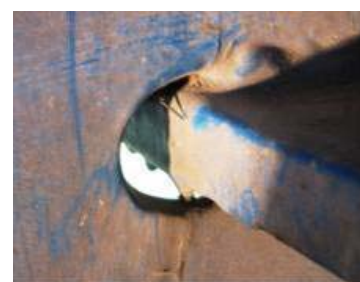
図-2 内部橋上り線の構造

なお、内部橋の上り線は、山添橋に似たタイプ（スカーラップ端の応力集中のある位置に横桁下フランジが溶接された構造，図-2）であり、下り線は、溶接端部に円孔があり、応力集中が少ない構造（図-3）であった。上り線では、すでに疲労き裂の兆候が見られた。

上り線は、山添橋タイプの構造を持つ。信号で車が頻繁に停止するため、実働応力は計測しなかったが、下り線と同様な荷重と発生応力になると仮定して、疲労耐久性を評価した。上り線（構造は図-2、S-N 線図は図-7）では、N10 の疲労寿命は、G2、G3 で、それぞれ平均で 25 年、17 年と予測された。仮定のもとでの推測ではあるが、上り線では、すでに疲労き裂の兆候も見られるため、早急な対策が必要である。

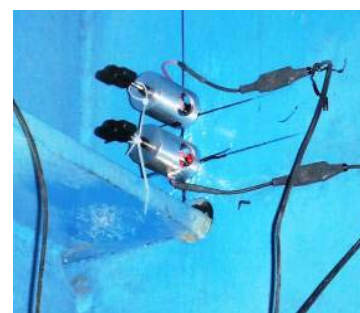
図-4 応力聴診器による計測

内部橋の下り線で、20分程度の短期計測として、①主桁断面の応力分布，②横桁下フランジ貫通部のウェブの面外変形による板曲げ応力，を求めた。さらに、長期計測として、③48時間（24時間×2日）の応力波形の測定を行い、その波形からレインフロー法によって応力範囲頻度分布を求めた。ひずみの計測には、塗装をはがしてひずみゲージを貼付する代わりに、磁石で摩擦ゲージを押し付ける形の応力聴診器を用いた。この方法で、簡便な計測が可能になった。（図-4）
