## 免震橋に添架した通信設備の耐震対策について

NTT アクセスサービスシステム研究所 正会員 ○田中 宏司

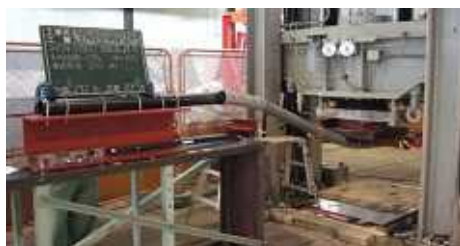
直角方向変位試験は、図6に示すよう硬質ビニル管本体が大きくたわむことで、橋桁の直角方向の変位にある程度追従することが確認できた。

図6 直角方向変位試験実施状況

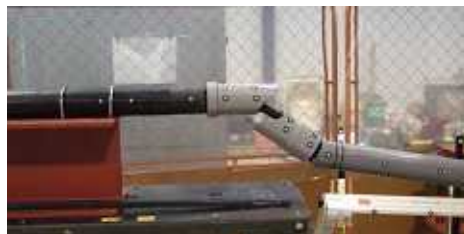
弱点部は伸縮継手部であり、図7に示すように曲げ力により急激に破損し、管内に収容された光ケーブルにも急激な曲げ及び引張力が作用することで、光ファイバ心線の断線が生じる。

図7 伸縮継手破損状況
