## 通信用鑄鉄管路の耐震性能検証

NTT アクセスサービスシステム研究所 正会員 岡澤 毅  
 同上 正会員 田中 宏司, 山崎泰司  
 株東電通 正会員 岸本 敏明

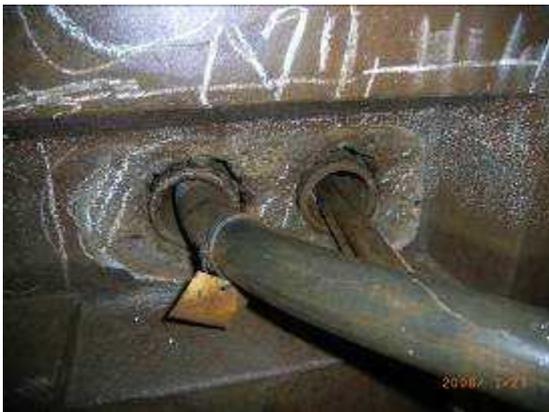
図1 ダクト部の被害状況

NTT はブロードバンドコピキタサービス社会実現のため次世代ネットワーク (NGN) の構築や通信網の光化 (FTTH)を進めている。通信用管路はこのネットワークを構成する設備の一つで総延長は63万kmで日本全土に布設されている。地震等の災害に対する安全・安心・高信頼性を確保するために管軸方向の変位に対応できる伸縮継手の開発など耐震対策を導入してきた。しかしながらこの管路の中には建設年度が古く老朽劣化が進行しており、耐震性能の低いと考えられる管路も存在する。印籠継手鑄鉄管 (以下、印籠継手)は、管端部に麻を巻き鉛でコーキングして接続する構造で、長年の使用により老朽劣化が懸念されている継手の一つであり、現状ではケーブル布設前にライニング工法により補修して使用することと規定している。図1に新潟県中越中地震による被害状況を示す。マンホールと管路の接続部であるダクト部にて管路の突出が発生しており、更に大きな被害ではケーブルの伝送品質の低下も懸念される。このように既設老朽管路の耐震化対策が求められている。

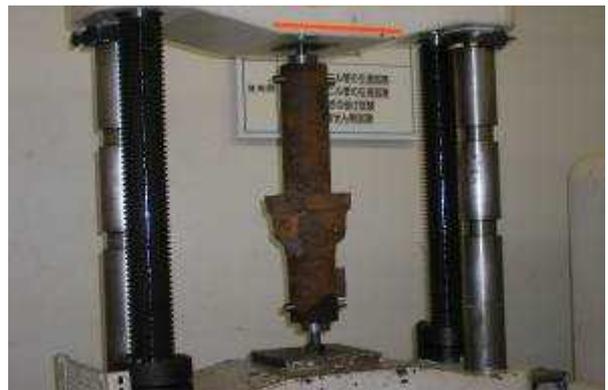
図2 引張試験の様子

撤去直後の印籠継手に上記3種のライニング補修を施し、単体と合わせた4種類について「引張」、「圧縮」、「曲げ」の各強度特性を実物試験により明確化した。図2に試験の一例として引張試験の様子を示す。また図3, 図4, 図5に各強度試験で得たデータより強度特性を示す。

試験体の大きさは曲げ試験は継手前後600mm, 圧縮, 引張試験は継手前後300mmである。各試験では測定誤差除去のため同一条件で実験を3回を行い、平均値を表示している。

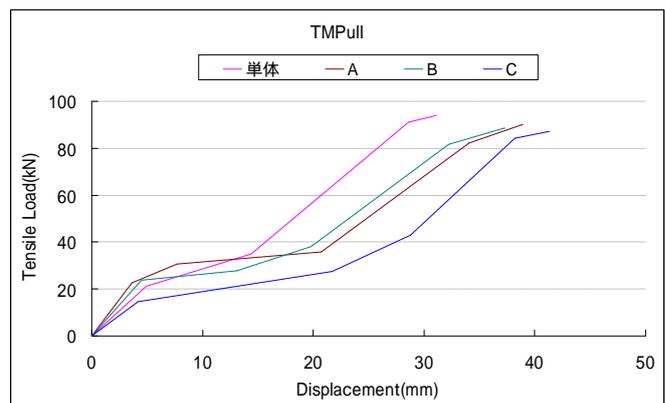
図3 引張強度特性

引張試験では、印籠継手単体では開始後に接続部の鉛が伸びて80kNから100kNの間で引きちぎれた。3種類のライニング工法で補修した印籠継手の強度は単体の場合と大きな差のないことが確認された。ライニングの有無に関わらず管体部に破壊は生じなかった。

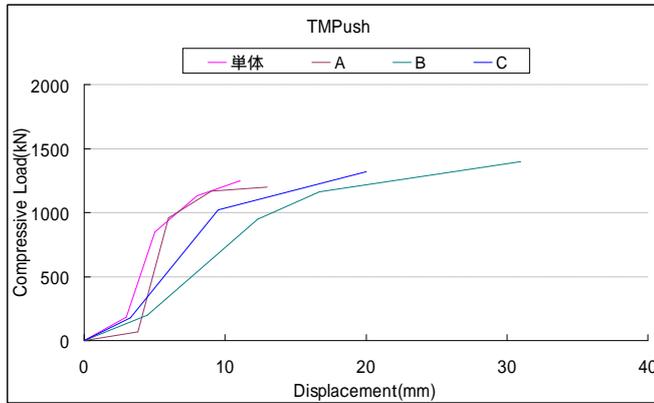
図4 圧縮強度特性

圧縮試験では、継手部または管体部が 1200kN から 1500kN で破壊した。継手部の緩みや座屈など、地震時の管路挙動に類似する現象が確認された。

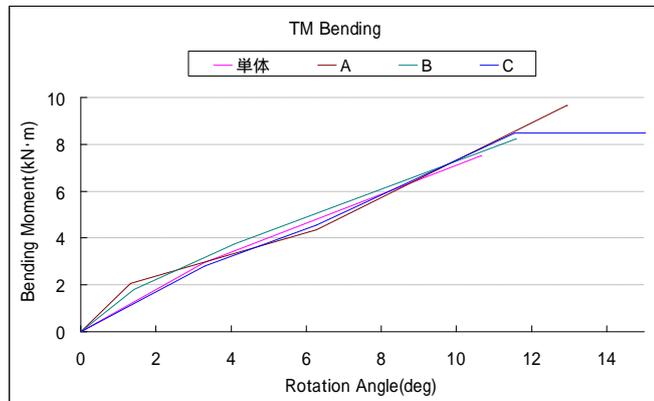
図5 曲げ強度特性

曲げ試験では回転角度約 10 度、曲げモーメント約 8 kNm で接続部の根元に亀裂が入り破壊した。ただしライニング部材の剛性が高い場合は外管破壊と同時に内管も破断したが、ライニング部材の剛性が低い場合、外管破壊時でも内管は破損しないことが明確になった。

いずれの試験方法でもライニング管の挙動は外管の挙動に追従することが明らかになった。

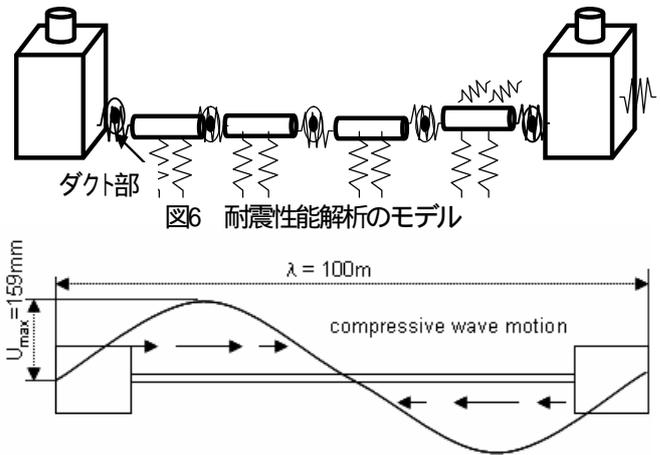
図6 耐震性能解析のモデル

耐震性能評価の方法は、マンホール（以下、MH）、管体部、及び継手部を含む管路部全体を模したモデルによる解析により判定する。耐震性能解析のモデルを図6に示す。MHは剛体とし、管体部は弾性体とする。継手の特性は上記試験で得た強度特性を適用する。地盤ばねの特性及びMHと管路の接続部の特性は過去の実験から得た値を適用する。MH間隔は約 100m とした。MHと管路の接続部であるダクト部の強度特性は、モルタルであることを考慮して鉄筋とコンクリートの許容付着応力度から算出した約 28 kN とした。

耐震性能解析モデルに与える地震外力は、兵庫県南部地震の地震波動を参考にして L2 地震で振幅約 150mm、L1 地震で振幅約 50mm とした。地震波動の作用方向としては軸方向圧縮、軸方向引張、軸直角方向の 2 方向である。図7

耐震性能評価は、MH、管体、継手の各部の算出断面力または算出変位が破壊応力または破壊変位を上回る場合、管路部が破壊と判断した。また破壊する場合、ダクト部での管の突出長さまたは引込長を求め、被害程度を求めた。
