土石流荷重の偏りが砂防堰堤設計に及ぼす影響

防衛大学校 学生会員 ○金子智成 片出 亮 香月 智

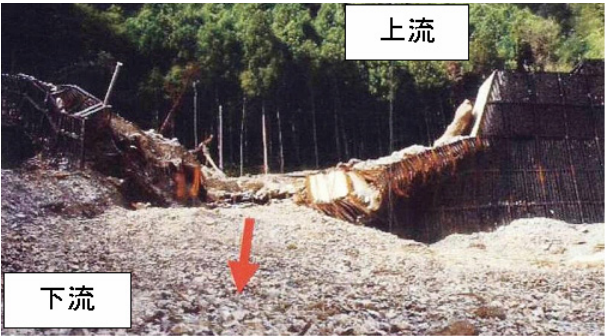
写真-1 破壊事例

現在、鋼製枠砂防堰堤の設計においては、河川横断方向の荷重分布が均等であるとの仮定に基づき、中央断面の2次元平面モデルにおける解析を行い安全性照査が行われている。しかし、写真-1に示す土石流による破壊事例では、土石流がうねって流下したため、堤体の右岸に集中して作用したことが報告されている。そこで本研究は、荷重が偏って作用することが構造物の安全性評価に及ぼす影響について、3次元骨組構造解析によって基礎的に検討したものである。

非対称荷重のモデル化として、写真-1 より破壊箇所が堤体全体を下流側から見て左側の水通し部から袖部に及んでいることから、図-5(b)に示すように区分Ⅱ、Ⅲに土石流流体力荷重を1.5倍し、その増加分だけその他の区分の土石流流体力荷重を低減させた。また、部材評価は、基本として弾性限界値とし、また写真-1、写真-2 に示すような柱材継ぎ手部のボルト穴の破断や座屈現象が確認されていることから、それぞれ考慮して応力照査を行った。解析結果より、図-6、図-7 に応力比が1.0を超えた部材を、——線で示している。図-6 より区分Ⅱの前壁面柱材が破壊されており、また図-7(a)によると前壁面柱材、後壁面上端柱材、上部のつなぎ材、ブレース材に応力比が1.0を超える。また、図-7(b)より前壁面柱材、上部のつなぎ材、後壁面下部つなぎ材の応力が1.0を超えているのが分かる。さらに、荷重を低減したはずの E-E'断面にも荷重の再配分が起これ、応力比が1.0を超える応力が発生している。これより荷重の偏在により堤体が破壊した可能性が示された。
