## 積雪寒冷地における橋梁床版の劣化度に関する考察

(独) 土木研究所寒地土木研究所 正会員 ○安達 優  
正会員 三田村 浩  
北海道開発局 正会員 本田 幸一  
大阪工業大学 フェロー 松井 繁之

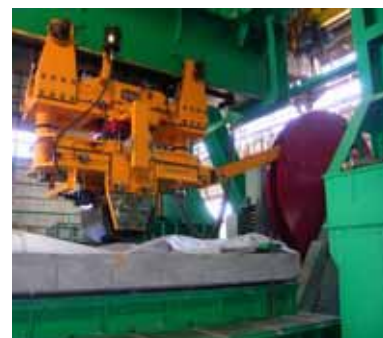
写真-1 輪荷重走行試験機

北海道における橋梁の架設年次は、高度経済成長期に集中しており、もうすぐ既設橋の耐用年数といわれている50年を迎えようとしている。そのため、これらの膨大な既設構造物の更新時期に備え維持管理に資する効率化が求められている。そこで、本研究では橋梁部位で最も損傷を受けやすいと言われている床版に着目し、道内の既設橋梁から積雪寒冷地特有の劣化作用を受けているRC床版を切り出し、輪荷重走行試験(写真-1)を用いた疲労試験により、積雪寒冷地特有の劣化作用がもたらす床版の疲労耐久性への影響について検討を行った。

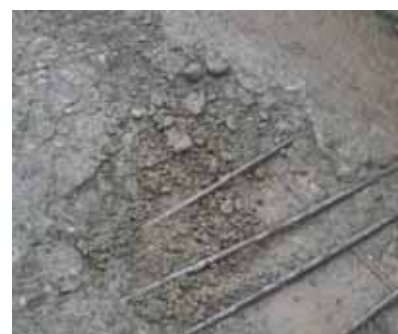
写真-2 床版上面の砂利化

積雪寒冷地である北海道の床版は、大型車輪荷重の繰り返しによる疲労劣化のほかに、雨水・融雪水の凍結融解に起因する「凍害」、塩分飛来や凍結防止剤散布に起因する「塩害」があり、これらが複合的に作用するため、他の温暖な地域と比べて非常に劣悪な環境下に置かれている。写真-2に床版上面コンクリートの砂利化(骨材分離)により、かぶり厚が損失した例を示す。このような損傷は輪荷重、凍害を主とする複合劣化によるものと考えられ、このように上面コンクリートを損失すると輪荷重に対する疲労耐久性は大きく損なわれるため、積雪寒冷地における大きな劣化要因1つと考えられている。

神仙橋 A, B は相関式の勾配が大きく、ひび割れ密度が小さい段階で劣化度 1.0 を超過したのは、輪荷重による疲労劣化のほかに凍害による床版上面の断面欠損により圧縮側の断面抵抗が減少したため、劣化度が急速に進展したためと推察される。尻別 A5, A6 の試験体において、ひび割れ密度が一般的な限界値  $10\text{m}^2/\text{m}^2$  を超えたことに関しては、微細なひび割れも拾うなどの計測誤差の可能性も含め詳細な検討が必要である。また、既往の研究における相関係数は  $r = 0.984$  であったのに対し、今回得られた各データの平均の相関係数は  $r = 0.946$  と算出されたことから、積雪寒冷地特有の劣化を受けた床版においても、ひび割れ密度と劣化度との相関性が非常に高いことを確認できた。
