## 振動計測による橋梁健全度評価効率化のための指標と長寿命化補修

(株)コサカ技研 正会員 鳩祐行, 鈴木拓也  
八戸工業大学 正会員 長谷川明

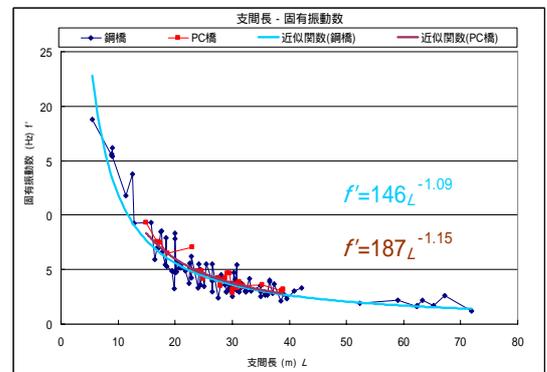
振動実験は青森県にある鋼橋 84 橋, PC 橋 21 橋の計 105 橋で実施した。計測した各橋梁の支間長と固有振動数の関係を図 1 に示す。図の近似関数から、支間長:  $L$  と固有振動数:  $f$  には反比例の相関があることが分かる。また、近似値から支間長と固有振動数を乗じた一定値を式(1)に示したように  $FS$  値と呼ぶこととする。さらに、点検調書から健全度が 5 と評価された全橋梁の  $FS$  平均値は 104 であった。

図1 支間長と固有振動数

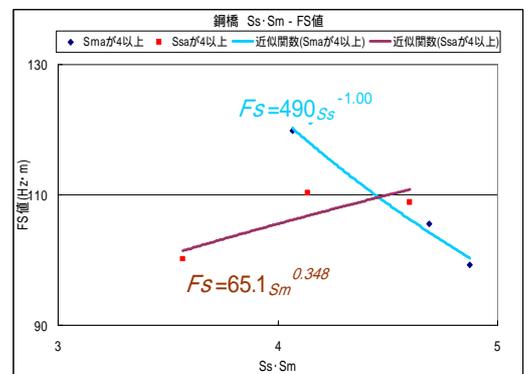
ここで、材料劣化は主に主桁、横桁および床版、構造劣化は支承の健全度と関わりが深いと考え、材料劣化があまり進行していない  $S_m$  (主桁、横桁および床版の健全度の平均値) が 4 以上の橋梁の  $S_s$  (支承の健全度) と構造劣化があまり進行していない  $S_s$  が 4 以上の  $S_m$  の橋梁データ (固有振動数と支間長) から、 $FS$  値と 2 つの健全度について調べたものを図 2 に示す。ここでは、 $S_m$  及び  $S_s$  を 4.0 ~ 4.4、4.5 ~ 4.9、5 の 3 つに分け、それぞれの平均値を用いるものとする。この図から構造劣化による  $C_s$  及び  $S_s$ , 材料劣化による  $C_m$  及び  $S_m$  を求める式が成り立つ。主桁等が健全で  $C_m=1$  になる場合の  $C_s$  及び  $S_s$  について考えると、式(2)の変形と図 2 での近似値を代入すると、式(3)、(4)のようになる。

図2  $S_s$ ,  $S_m$ の健全度と $FS$ 値

また、式(3)に式(4)と前述した  $FS$  の平均値 104 を用いると、式(5)が求まり、式(4)から式(6)となる。

これにより振動数と支間長から支承の健全度  $S_s$  と構造劣化の変化係数  $C_s$  を推定することができる。同様に材料劣化による  $C_m$  および  $S_m$  においても上式のように求めることで、材料劣化の変化係数を推定することができる。

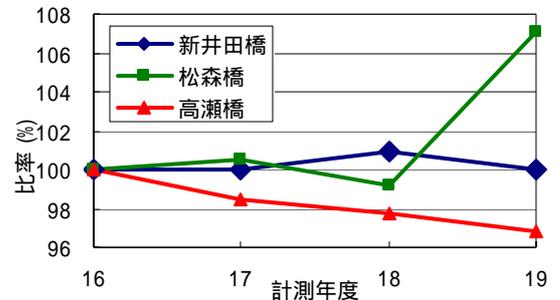
対象橋梁の中で新井田橋、松森橋、高瀬橋の3橋は、過去4年間に渡り計測を行っている。各橋梁概要を表1に示す。平成16年に対する各年の固有振動数は図3のようになる。竣工年の比較的新しい新井田橋の固有振動数には、大きな変化は見られなかった。竣工から52年が経過した高瀬橋については、橋齢と共に固有振動数が約1.5%(年)程度低下する傾向にあり、桁の剛性低下、支承部の損傷等の材料劣化および構造劣化が発生している可能性が考えられることから、引き続き経過観察が必要であると思われる。

図3 固有振動数の変化

また、写真1に示した松森橋については、平成19年の測定結果が、それまでの計測値から振動数が高くなっている。これは、写真2、3に示したように、平成18年の長寿命化補修工事（沓座モルタルの再構築、支承取り付けボルトの再設置、伸縮装置取り替え等）により、異常振動が取り除かれ、失われていた支承機能が改善されたためと考えられる。松森橋の支承形式は線支承とよばれる上沓（平面）と下沓（円筒形）で構成され、円と平面の線接触により桁の伸縮およびたわみによる回転変位を吸収する形式であることから、補修工事によって改善された支承としての機能回復は、橋梁アセットマネジメントが有効に機能しているものと考えられる。同時に、橋面舗装の撤去・復旧、伸縮装置非排水化工事も同時に行われており、橋梁全体の剛性が多少、上昇しているものとする。よって、計測した振動数は橋梁の健全度を反映しており、今後のアセットマネジメントの効率化に役立つものとする。

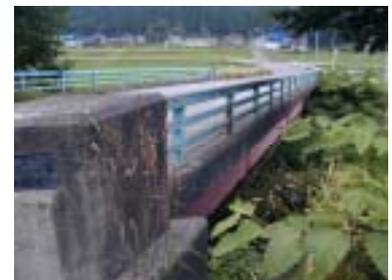
写真1 松森橋

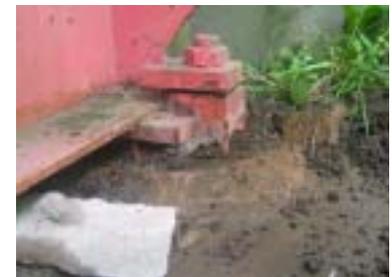
写真2 補修前の支承

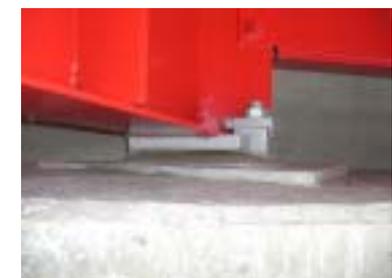
写真3 補修後の支承
