## 振動計測による既設鋼ゲルバートラス橋の動特性把握

○長岡技術科学大学 正会員 宮下 剛  
長岡技術科学大学 学生会員 田澤雅人  
長岡技術科学大学 正会員 長井正嗣

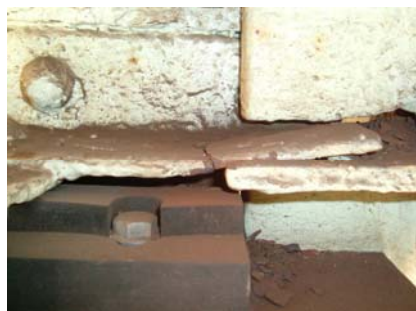
図1 P6 縦桁下フランジ変状の様子

定着径間部では、定着径間と複定着径間を合わせた支間100.0mとして振動しているためと考えられる。また、長生橋では縦桁下フランジにき裂（図1）や腐食が確認されているが、1次固有振動数には大きな変化が見られず、局所的な損傷は1次固有振動数には反映されにくいと言える。

次に、各橋梁間での車種別の加速度分布を比較した。乗用車（1.5ton）通過時の加速度振幅には大きな違いはないが、ダンプ（満載時20ton）通過時の加速度振幅には大きな違いが確認される（図6）。段差の大きな長生橋P6伸縮装置付近では、他の橋梁には見られない加速度振幅（2000gal）を示している。同箇所の縦桁下フランジにはき裂（図1）が確認されており、き裂は2004年10月に発生した中越地震により発生したものかとは定かではないが、伸縮装置の段差および観測された2000gal以上の加速度には大きな相関があるものと推察される。また、小坂橋には伸縮装置付近にポットホールがあり、局所的に大きな段差が存在するために、大型車通過時に1000galを超える加速度が計測された。

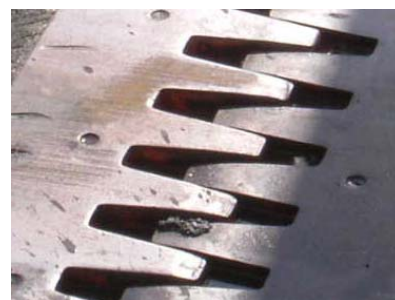
図3 P6 支承付近伸縮装置段差

縦桁支承部で無線LAN加速度計により計測された鉛直方向の時刻歴波形を図2に示す。支承部では減衰波形は現れず、片方にのみ振れている特徴的な波形（以後、片振れ）が現れた。片振れの原因は、無線LAN加速度計内のMEMSセンサが静電容量型であり、衝撃が加わった後、静電容量が一定になるまでに要する時間が長いことであることを屋内実験により確認している。片振れにおいては振幅の大きさは不明な点が残るものの衝撃が加わっていることがわかる。また、P6支承のように片振れが発生しやすい箇所があることも確認された。実際、P6支承付近には段差の大きな伸縮装置（図3）があり、P6支承では伸縮装置の段差に基づく衝撃的な力が作用していると言える。
