## 淀川楠葉砂州における河床地形の変化について

大阪工業大学大学院 学生会員 ○榎 正志  
大阪工業大学工学部 正会員 綾 史郎

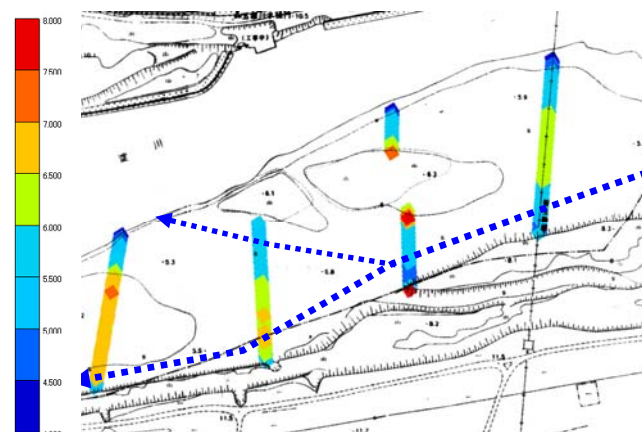
図4 各測線の地盤高と二次流路

図4は各測線の測量結果から得た地盤高を地図に重ねたものである。水位がO.P.+6.0m以上になると、図に示された点線に沿って砂州を貫流する二次流路が現れる。図5は2006年11月から2007年12月の観測結果を比較して得た河床高の変化を示したものである。最大堆積は測線3の高水敷側基準点から56m付近で0.445m、最大洗掘は測線3の高水敷側基準点から-12m付近で1.31mあった。図6は植生分布である。広範囲にツルヨシ(緑)の群落があり、シナダレスズメガヤ(赤)、ヤナギ(濃い緑)、ギョウギシバ群落(茶)が点在している。地盤高が6m以下の部分で群落が存在していない事がわかる。図7は測線1,3,5の高水敷側の地形を経年で表したものである。
