## 山口県周防大島町における離岸堤の問題点

崇城大学 工学部 正会員 村田 重之

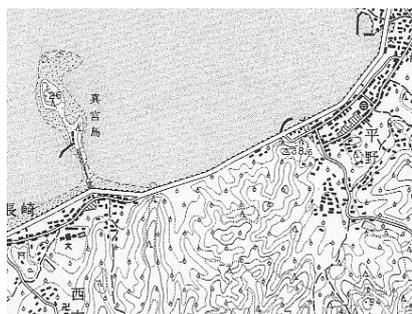
図1 昭和55年(1980)の地形図

図1は周防大島町平野(筆者の故郷)の昭和55年の地形図で、海岸線にはまだ離岸堤は見られない。図2は平成4年の地形図で海岸線の両側から離岸堤が建設されている。図3は平成15年の地形図で海岸線は離岸堤で完全に取り囲まれている。

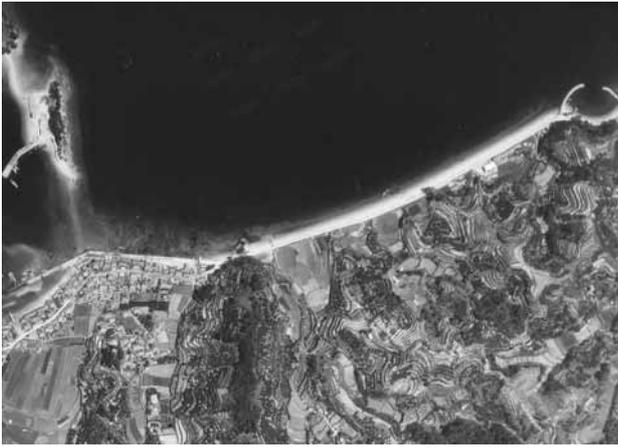
写真1 昭和37年の空中写真

写真1は昭和37年の空中写真で白い砂浜が真直ぐに伸びている。一方、写真2は平成16年の写真で海岸は離岸堤で取り囲まれ、砂浜は激しい凹凸に変わっている。離岸堤は地図上ではほんの小さな構造物であるが、長い年月で海に大きな異変が起きている。その状況を詳しく見て離岸堤の問題点を探ることとする。

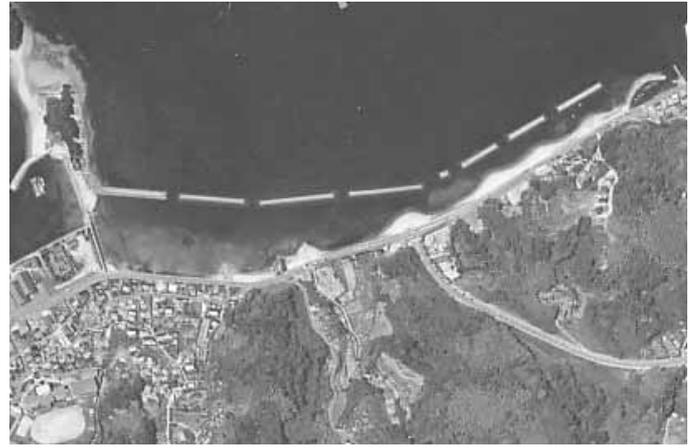
写真2 平成16年の空中写真

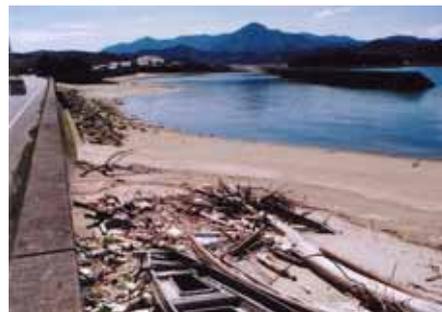
写真5 ゴミの漂着

堤の背後にトンボロが形成されたが、両サイドの砂浜は洗掘されて砂浜が消滅している。そのため堤防は基礎がえぐられて危険な状況になって新たな護岸工事が必要になっている。離岸堤は地形の変化のみならず、海の環境や生態系にも影響を及ぼしている。すなわち、離岸堤の背後の海は波浪が弱まるためにヘドロが堆積し写真4のように海が汚れてくる。また、ヘドロの堆積によって魚の産卵場所であった藻場が消滅したために、生息していた魚介類が住家を壊され姿が見られなくなった。多分死滅したのであろう。さらに、トンボロの部分には写真5のようにゴミが吹き寄せられて砂浜が汚くなっている。離岸堤は景観上も問題である。写真6に示すように

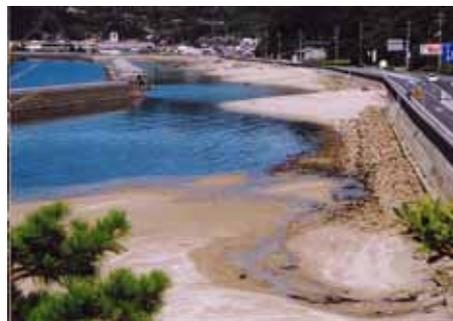
写真3 トンボロの形成

図3は離岸堤の設置による波の変化と砂の移動を示している。すなわち、離岸堤の背後には左右の砂浜の砂が集められトンボロが形成されるが、両サイドの海岸は激しく洗掘を受ける。その典型的な例が写真3である。離岸
