## 横須賀港馬堀海岸護岸の高潮（越波）防護効果の検証

国土交通省関東地方整備局 正会員 ○隅田 智之 正会員 大津 光孝 非会員 立花 祐二  
いであ株式会社 非会員 和田 光明

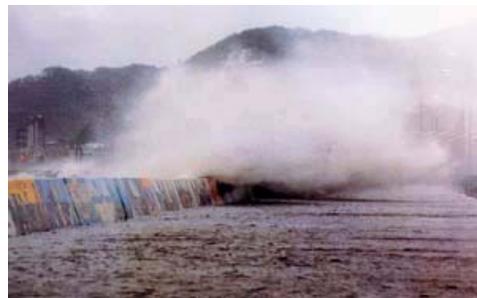
図-1 平成7年の越波状況  
(写真提供：神奈川新聞)

横須賀港馬堀海岸は、昭和 40 年代に宅地造成のための埋め立てと併せて整備され、背後には国道 16 号と大規模住宅地が広がっている。しかしながら、護岸高さ等が十分でなく、台風や冬季風浪時にしばしば越波を繰り返していたが、平成 7 年の台風 12 号と平成 8 年の台風 17 号による高潮（越波）で背後住宅地は甚大な浸水被害に見舞われた。

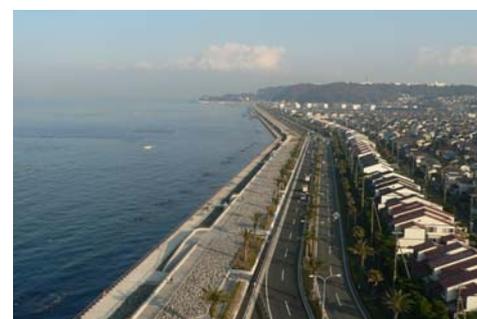
図-2 整備後の護岸全景

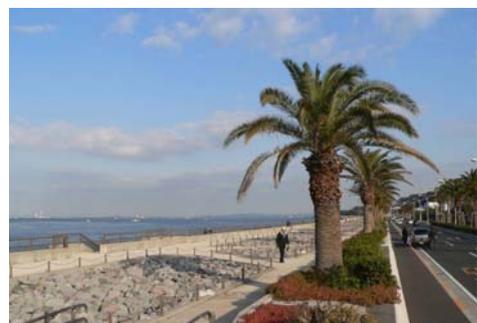
図-3 整備後の景観

採用した海岸護岸は従来にない新しい構造形式であり、平成 10 年度から学識経験者や地元住民を含めた委員会の中で検討し、数々の水理模型実験を踏まえて決定された。平成 11 年の海岸法の改正を挟み、防護に加え、利用と環境にも配慮した海岸の創造が強く打ち出された時期でもあり、防災機能を十分に発揮しつつ、天端を低く消波ブロックも目立たなくするなど、景観への配慮、市民利用を考慮したプロムナードのある護岸、海水浸透による浄化効果や反射波の抑制など海域環境への対応も実現することが出来た。

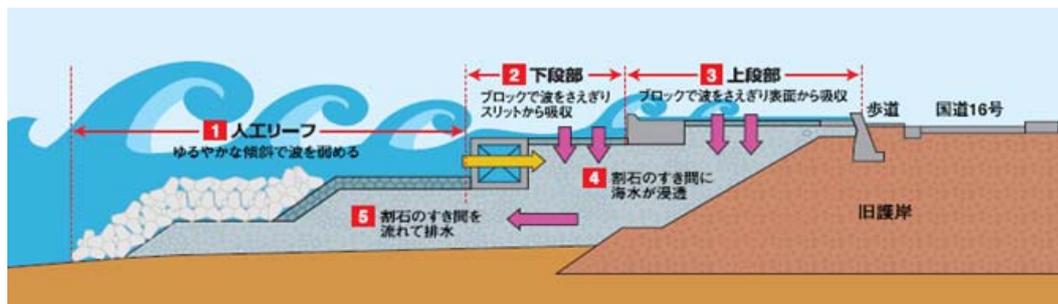
図-4 高潮（越波）を防ぐメカニズム

本構造形式の高潮（越波）を防ぐメカニズムは、最も沖側の人工リーフ部（消波ブロック）によって波を弱め、両面スリットケーソンで波を消すとともに、下段部や上段部に乗り上げた波については、石積みした透過部分から海水を下層に浸透させ、両面スリットケーソン及び石の隙間を透過して前面の海に排出させるというものである。越波した水塊が即座に排出されることにより、次の波による越波を軽減することも可能としている。

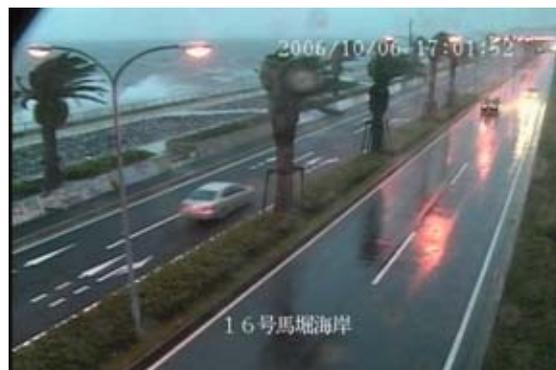
写真（図-5）は、ちょうど満潮と高波浪が重なり、最も厳しい時間帯（17時）である。下段部まで高波が押し寄せ、時折、上段部前面で砕波しているが、上段部の石積み部まで波が遡する状態までは至っていない。また、強風により波の飛沫はあるものの、国道を走る車両も通常で速度で通行している状況が確認でき、背後地へ海水が流入している様子は見られない。

図-5 平成18年10月6日の状況  
(横浜国道監視カメラ映像)

平成18年10月6日に発達した低気圧が接近した際の潮位及び波浪は、平成7・8年の高潮災害をもたらした台風匹敵するほどであったと推測されるが、現地では押し寄せた波が新しい護岸の下段部まで越波したものの、国道16号に直接海水が流入している様子は見られず実際被害も生じなかったことから、馬堀海岸については本構造形式の高潮（越波）を防ぐメカニズムの有効性が確認出来たと考えている。

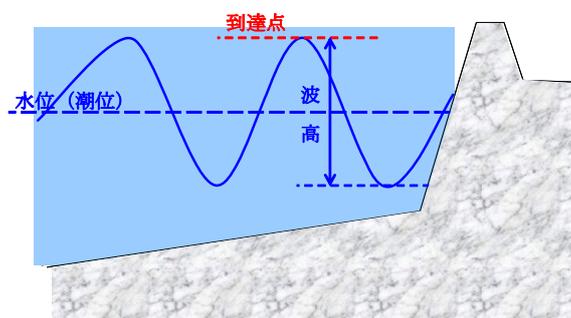
護岸前面の「波の到達高さ」= 潮位を加味した波の高さ  
(潮位+護岸前面の波高の1/2)

図-6 護岸前面の「波の到達高さ」のイメージ

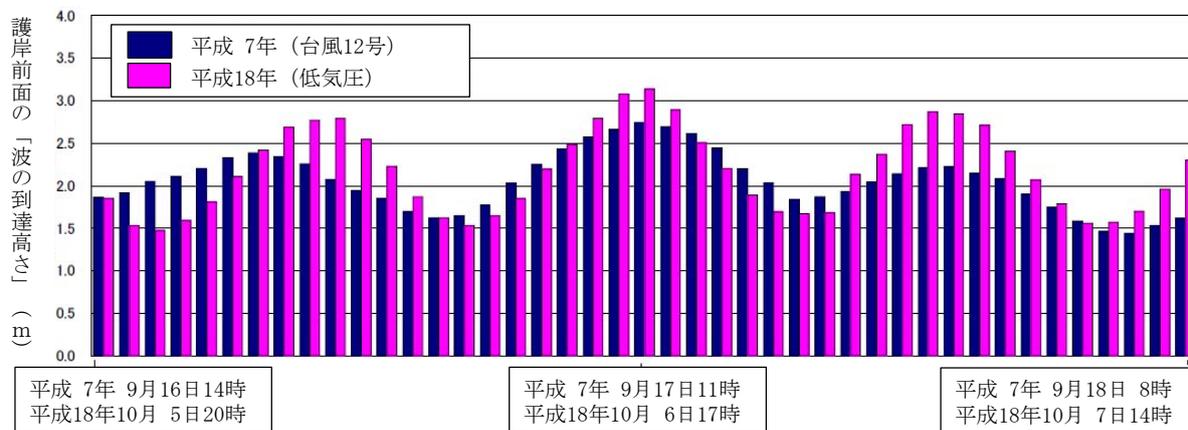
図-7 護岸前面の「波の到達高さ」の比較

実際の波高は水位（潮位）上に作用するため、越波のしやすさを波高の大きさと水位（潮位）を加えた高さで評価した。水位（潮位）に堤前波高の1/2が作用するとした護岸前面の「波の到達高さ」を平成7年の台風12号時と比較すると、平成18年の低気圧はそれを上回っていたことが分かった。
