## 狭隘な既存駅構内におけるバリアフリー工事について

### 1. 概要

### 2. 貨車を利用したエスカレーター設置事例（根岸線 新杉田駅）

### 3. エレベーター設置スペースの生み出し事例(東京駅中央線ホーム)

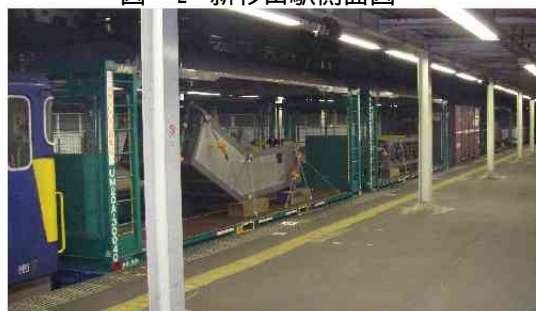
写真 - 1 貨車搬入状況(新杉田駅)

具体的には、エスカレーターを部材の状態で川崎貨物駅において専用貨車に積み込み、深夜、通常の列車運行が終了したのち、専用の貨物列車で新杉田駅まで輸送を行った。（写真 - 1）

駅到着後は貨車とホーム間にステップを取付け、重量台車にエスカレーター部材を載せ替え、人力で荷卸し設置箇所まで運搬を行い、エスカレーターの組立・設置を行った。この方法は、貨車列車をホームに横付けし設置箇所まで人力で運搬する方法であるため、クレーン等の重機使用時に事故の原因となる架空線への支障の恐れがなく、安全で確実に施工出来る点がメリットである。

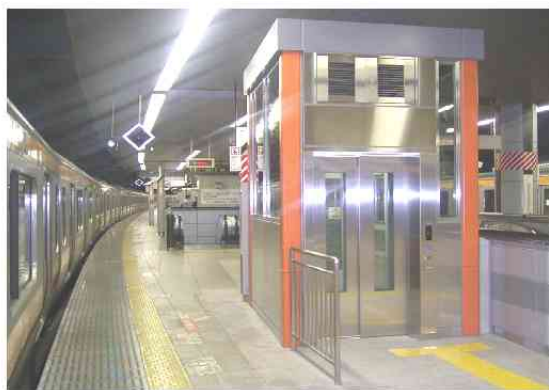
写真 - 2 ホーム上の設置状況(東京駅)

ホーム上にはエスカレーター15基および階段が2箇所に設置しており、ホーム上にエレベーター設置のための新たな開口部を設置することは困難であったが、エスカレーターの稼働状況は50%程度であり搬送能力に余裕があるため、既存のエスカレーターのうち1基を撤去し、それにより生み出された空間にエレベーターを設置することとした。

エレベーター設置にあたり、お客さまの安全を考慮しホーム縁端からエレベーターの壁面までの距離を2,000mm以上確保することとしたが、シャフトの外周に外装を設ける通常のエレベーターでは、所定の寸法を確保できなかった。そのため、エレベーターのかご寸法を小さくすることなく、外寸を小さくするように検討を行った。
