## 構造物変状モニタリング警報装置の開発

東日本旅客鉄道株式会社 正会員 ○内藤 孝和  
東日本旅客鉄道株式会社 志村 佳範  
坂田電機株式会社 須賀原慶久

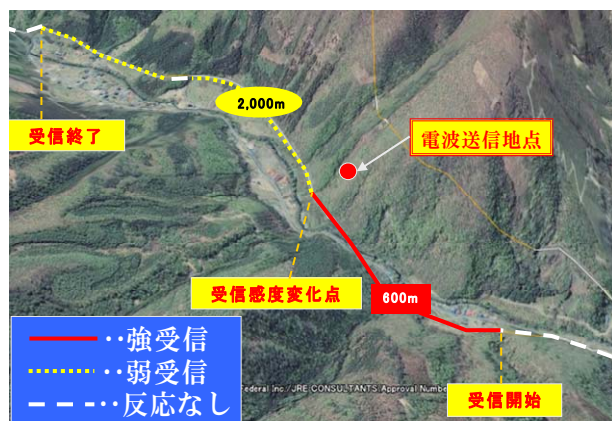
図 3 電波受信延長(A線②)

その結果、営業列車内に於いても 0.9～2.6km の線路延長で電波を受信できることが分かり、モニタリング性能を確認した(表 2・図 3)。

実際に山間部の落石が予想される箇所から警報電波を流し、その電波を営業列車内でどの程度捕捉できるか試験を行った(写真 3)。電波受信基準として試験値から以下の指標を採用し(表 1)、試験箇所は距離・植生等の基準から、電波環境が特に悪い4箇所を選定した(表 2)。

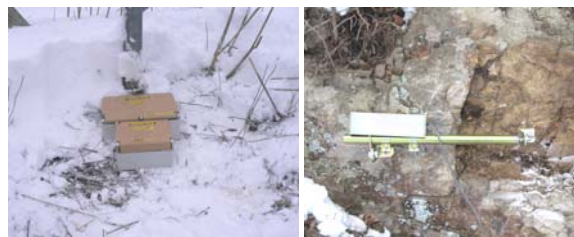
写真 4 バッテリー試験

冬季降雪期の耐久性を試験するために、バッテリー試験と設置試験を行った(写真 4, 5)。バッテリー試験では若干の電圧低下は見られたものの、計算上約 3 年間モニタリング可能なことが分かった(図 4)。また設置試験も冬季に 1 ヶ月実施したが、誤動作等の不具合はなかった。
