## 落石検知装置における落石検知部の仕様検討

西日本旅客鉄道株式会社 正会員 ○小林 徹

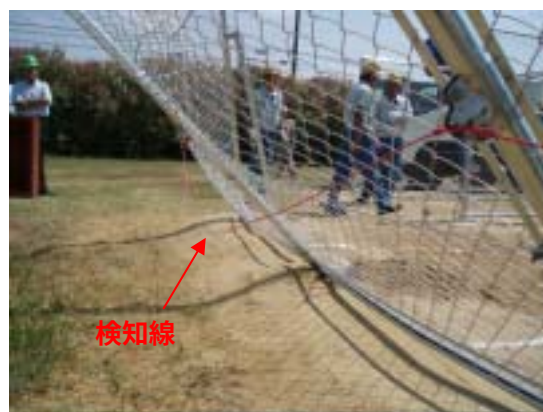
前述の方法によって，予備試験を行った結果，重錘が衝撃してネットフェンスが倒壊しても検知線は切断しないことがわかった（図 3）。この原因として，検知線自体が軟銅で伸び率が 30%以上あるため，切断するためにはネットフェンスに取付けた碍子（検知線固定用，スパン 2m）間で検知線が 0.6m 以上伸びる必要があるが，ネットフェンス自体は破損せず，基礎ブロックから傾斜して倒壊するため，検知線はほとんど伸びず，切断まで至らないと考えられる。

図 3 予備試験結果（検知線は切断しない）

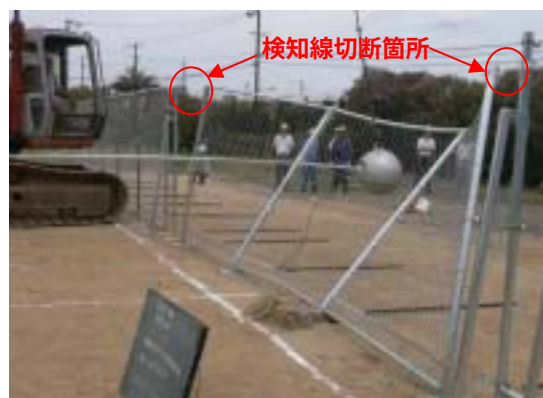
試験結果を表 1 に示す。ネットフェンスの破壊の形態は，何れのケースもネットフェンスの部材の損傷は無く，ネットフェンスの基礎部からの倒壊（一部支柱の曲がり）であった（図 4）。試験結果から，ネットフェンスは 6m（2m×3 スパン）を区切りとして設置を行う必要があること，および，地盤の状況に応じて控柱を用いても問題ないことを確認した。

図 4 落石検知部の試験状況（CASE1）
