## 高経年の鋼鉄道橋の支承部改良の効果

本稿では、当社管内に存在する高経年の鋼トラス橋で実施した支承部の改良とその効果について報告する。

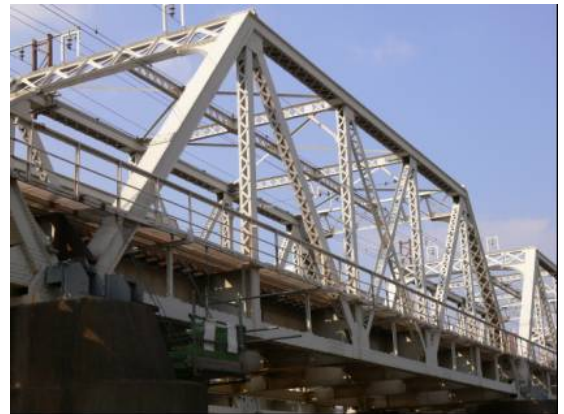
写真-1 当該橋りょう

今回、支承部の改良を実施した橋りょうは、列車本数が非常に多い最重要線区に位置しており、1899 年架設のリベット構造の複線式下路トラス(22 連)で、設計荷重は E40、支間長 32.1m、可動支承部の構造はローラー支承である(写真-1)。

本橋りょうには、さまざまな変状が発生しているが、特に可動支承部は腐食等の影響により、全 22 連で機能が著しく低下していた。可動支承の機能が阻害されると、桁本体に過大な力が作用するため、他の変状を誘発する恐れがあった。

そのため、可動支承をローラー構造から支承板支承(BP 支承)に改良した。

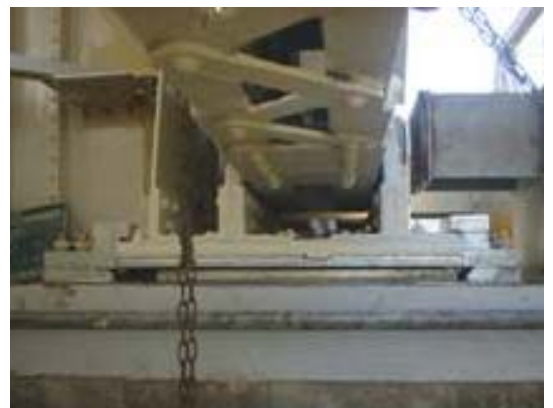
写真-3 改良後の支承

本橋りょうの可動支承の改良は、平成 9 年度から変状の甚だしい支承から順次改良を行い、平成 19 年度に全ての可動支承の改良を終えた。施工方法は仮受ブラケットを設置し、支承下部のコンクリートをはつり取り、旧支承を撤去し、その後、BP 沓を設置するというものである(写真-2 および写真-3)。

夜間の作業間合  
いは 4 時間程度と  
なるため、仮受ブラ  
ケットの設置や、支  
承カバープレート  
の撤去は、昼間施工  
とし、夜間で支承の  
交換、桁座の打設な  
どを行い、徐行など列  
車運行に影響のな  
いようにした。
