## 絶対プロファイルを用いた路面凹凸の評価に関する一検討

鹿島道路㈱技術研究所 正 ○佐藤聡明、同 正 岡部俊幸  
 鹿島道路㈱東京支店技術試験所 高萩二郎  
 中央大学 理工学部 フェロー 姫野賢治

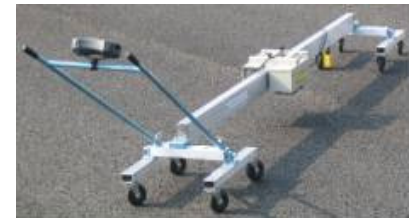
写真-1 MRPの外観

車両走行時の乗り心地に影響する舗装路面の平たん性は、わが国では3mプロファイルメータにより評価されてきた。しかし、国際化の進む中、世界銀行が開発した国際ラフネス指数(IRI)<sup>1)</sup>をはじめ、様々な観点から路面凹凸について検討すべき時期に来ている。そこで、切削オーバーレイ工事における補修前後の路面凹凸の評価を行うにあたり、路面の絶対プロファイルを測定しIRIおよび $\sigma_{3m}$ を求めることができるマルチロードプロファイラ(MRP(写真-1)<sup>2)</sup>)の適用性について検討した。従来法による $\sigma_{3m}$ との測定精度の比較、 $\sigma_{3m}$ とIRIの関係の把握、パワースペクトル密度による路面凹凸の評価ならびに車両走行シミュレーションによる動的輪荷重の変動について調べた結果を以下に述べる。

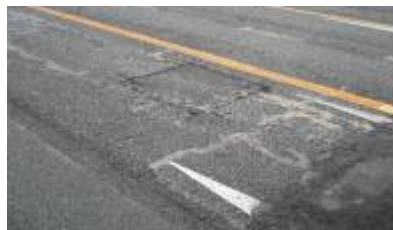
写真-2 未補修区間の路面

代表として下り方向・第2車線の補修区間と未補修区間(写真-2)の絶対プロファイルについて周波数分析
