セメント系ポットホール用補修材の試験施工

住友大阪セメント(株) 正会員 ○佐々木 徹
 京都大学経営管理大学院 フェロー会員 小林 潔司
 国土交通省 近畿地方整備局 豊岡河川国道事務所 一井 博文
 国土交通省 近畿地方整備局 福知山河川国道事務所 小我野昭男
 大林道路(株) 正会員 香川 保徳

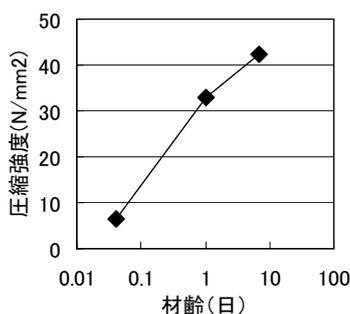
図1 圧縮強度

補修材の各種性状を図1~4に示す。試験温度は積雪寒冷地での施工を想定し、5℃で行った。圧縮強度は材齢1時間で6.37N/mm²を発現した。曲げ強度および曲げ靱性係数は材齢1日でそれぞれ6.48N/mm²、2.92N/mm²であった。繊維の添加により曲げ靱性が向上し、特に薄層での補修材の飛散防止に寄与することが期待される。付着強度はアスファルト、コンクリートいずれに対しても2N/mm²以上の値を示した。

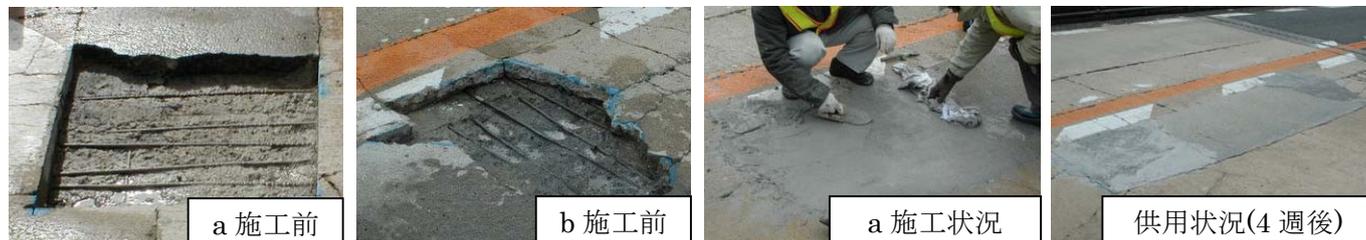
写真1 コンクリート舗装部の施工前後の状況

コンクリート舗装部の施工前後の状況を写真1に示す。施工はコンクリート舗装の補修箇所が再破損した部分を2箇所部分除去し（以下a、bとする）、セメント系補修材を用いて補修を行った。補修材の使用量は補修箇所aが約72ℓ、補修箇所bが約57ℓで、施工時間はa、b合計で約60分であった。また、施工時の気温が1℃と低温であったため、施工完了後にブルーシートによる養生を施し、60分後に交通開放した。

今回の2箇所の試験施工では、損傷箇所の寸法や形状、周囲の舗装種類、気温などの条件が異なるものがあったが、いずれも施工後3~4週間経過時点での追跡調査において車両走行に支障をきたすと思われる損傷は見られず、問題のない供用状況にあることが確認された。

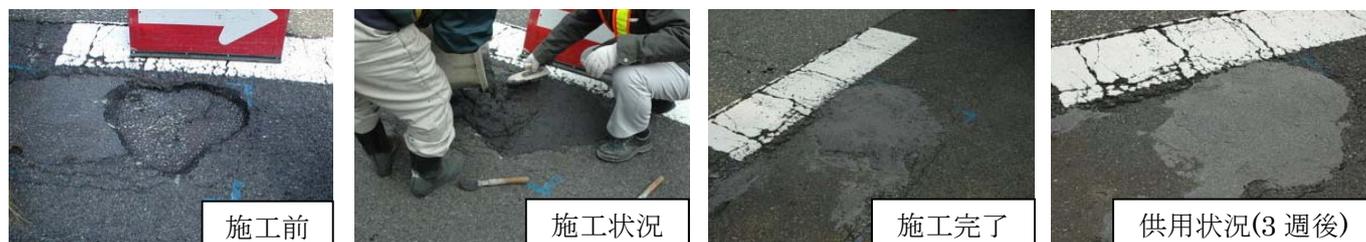
写真2 アスファルト舗装部の施工前後の状況

アスファルト舗装部の施工前後の状況を写真2に示す。施工は密粒度アスファルト舗装に生じたポットホールに対して行った。補修材の使用量は約13ℓ、作業時間は約10分であった。コンクリート舗装部と同様、施工完了後60分で交通開放した。
