## ネット併用吹付けモルタル工法の経年追跡調査

J R 東日本 正会員 ○小野 桂寿

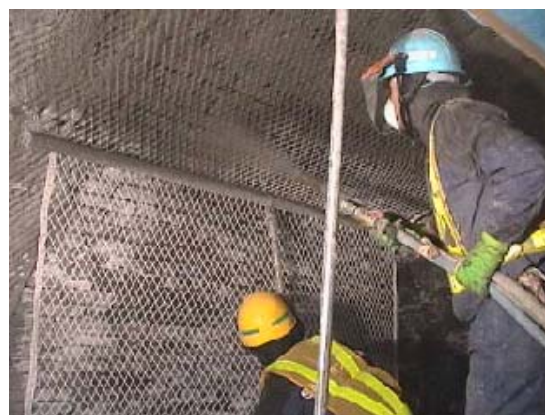
写真-1 ネット併用吹付けモルタル施工状況

開発したネット併用吹付けモルタル工法は、3 種類の材料を組合せた湿式吹付け工法である。施工は、一次吹付けと同時にネットを仮押えしてから、コンポジットアンカーを設置して、その後同日中に行う二次吹付けにより、ネットとアンカーを付着性に優れたポリマーセメントモルタル中に一体化する工法である。ネット併用吹付けモルタル工法の特徴を以下に示す。

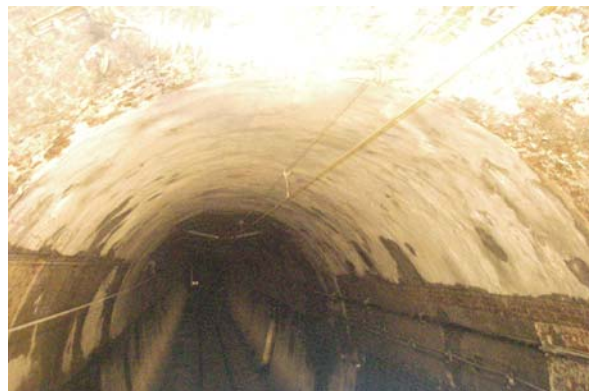
覆工調査は、吹付け部の目視観察と打音検査を実施した。目視観察の結果、吹付け材の変色や変形等は見られなかった。一部に漏水によるしみ出しが発生(施工当時に漏水はなかった)していたが、当該箇所の吹付け材の劣化は見られなかった。また打音検査の結果、吹付けモルタルの浮きや剥離については、漏水によるしみ出し部分も含めて発生していなかった。覆工は健全な状態であった。

写真-3 ネット併用吹付けモルタル施工箇所(アーチ部)

最初のネット併用吹付けモルタル工法の施工は、在来線のトンネルで実施した。当トンネルは大正11年に建設(経年86年)され、延長は420m、アーチはレンガ造、側壁はコンクリート造の単線トンネルである。レンガの劣化防止のため、アーチ部に平成5年、8年、9年にかけて、ガラス繊維補強吹付けモルタル工法による吹付けを行っている。しかし吹付け施工箇所において、モルタルの剥離や剥落が確認されたため、平成14年にアーチ部の既存の吹付け部分をはつり落とし、ネット併用吹付けモルタル工法を50m<sup>2</sup>施工した。当トンネルにおいて、施工5年経過後の覆工調査と付着強度試験を実施した。
