## 炭素繊維グリッドで耐震補強した地中構造物のハイブリッド地震応答実験

電中研 正会員 ○酒井理哉 佐藤雄亮 大友敬三

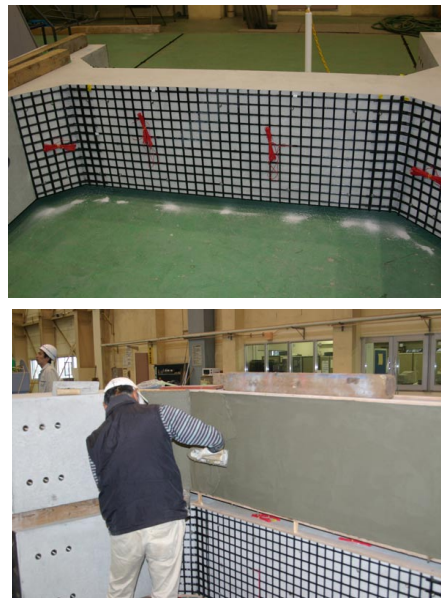
図1 炭素繊維グリッドによる補強方法

炭素繊維グリッドによる耐震補強方法は、図1に示すように、格子状に成型された炭素繊維製の筋材を補強部分にアンカー止めし、ポリマーモルタルで増厚して補強する方法である。独立柱のように周方向に巻き立てて補強できる条件でない部材への適用が可能であり、補強部材が軽量なため施工も容易である。本論では、既往研究事例<sup>1)</sup>を参考に、図2に示すような比較的埋設条件の深い2連ボックスカルバートの中央隔壁部への耐震補強に着目し、せん断補強筋の配置されていない試験体を製作し、補強に用いる炭素繊維筋材の太さをパラメータとして試験を行い、適用性を評価した。補強条件としては、炭素繊維グリッドとして、格子間隔50mmピッチ、引張強度 $1,400\text{N/mm}^2$ 、引張弾性率 $100,000\text{N/mm}^2$ の高強度タイプ2種類(FTG-CR4:断面積 $6.6\text{mm}^2$ , FTG-CR8:断面積 $26.4\text{mm}^2$ )を使用した。増厚したポリマーモルタルは、圧縮強度 $60\text{N/mm}^2$ 、増厚量を20mmとした。

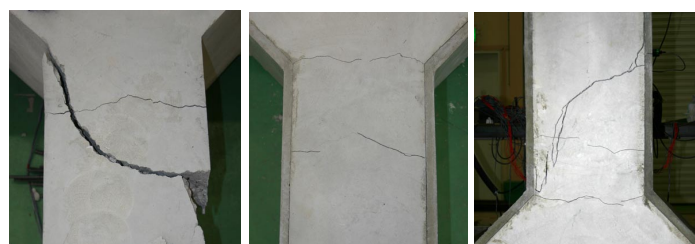
図7 ひび割れ状況

図6に試験体の水平方向の荷重変位関係を示す。補強なし試験体は、層間変形角0.8%時に最大荷重110kNとなったのに対し、CR4、CR8の補強による試験体の最大荷重はそれぞれ147kN、153kNとなり、補強効果としては3～4割の耐力向上する結果となった。試験終了時のひび割れ状況を図7に示す。補強なし試験体ではせん断破壊が生じ、上載圧による鉛直方向の軸力の支持機能を喪失したのに対し、補強した試験体は、せん断によるひび割れが生じるものの、上載圧を支持し、機能喪失には至らなかった。既往検討による補強なしの条件の静的載荷試験においても、層間変形角1.5%程度で隔壁部がせん断破壊する結果になっており、今回の補強によってせん断破壊を防ぐことができることが実験的に明らかになった。

無補強

CR4 補強

CR8 補強
