## PC 上部工のひび割れ損傷調査

本報は、これらひび割れ損傷の原因について詳細調査を行った結果を報告するものである。

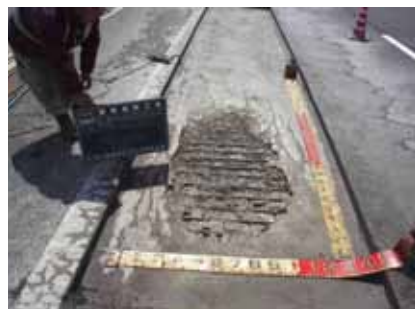
当該区間は、4径間連続PC中空床版橋区間、3径間連続PC箱桁ラーメン橋区間、7径間連続PC中空床版橋区間および8径間連続PC中空床版橋区間の4区間である（延長約650m）。これらの区間で舗装にポットホールが発生した箇所の舗装を除去したところ、コンクリートの一部が粉砕されたような状態が認められた（写真-1）。また、床版側面および下面におけるひび割れの方法はプレストレスと同方向であり（写真-2）、プレストレスが少ない桁端部では亀甲状であった（写真-3）。さらに、ひび割れには段差が感じられ、析出物および骨材のポップアウト（写真-4）が認められる箇所があった。

写真-1 床版上面の骨材化

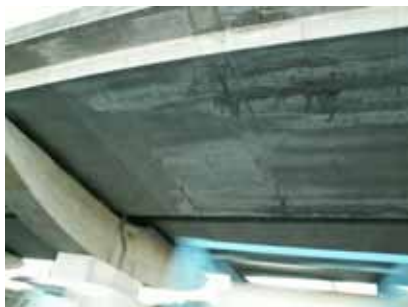
写真-2 橋軸方向のひび割れ

上記の損傷の特徴は、一般的にアルカリ骨材反応を生じた構造物に確認される状況と一致するものである。また、床版側面の橋軸方向のひび割れは、応力によって発生したものとは考えにくく、このこともひび割れがコンクリート材料に起因することを示唆するものであった。このことから、PC上部工の損傷原因としてアルカリ骨材反応を推察し、これに着目した詳細調査を行うこととした。

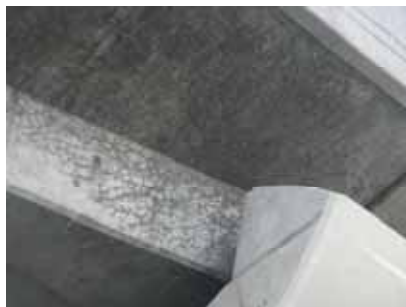
写真-3 亀甲状のひび割れ

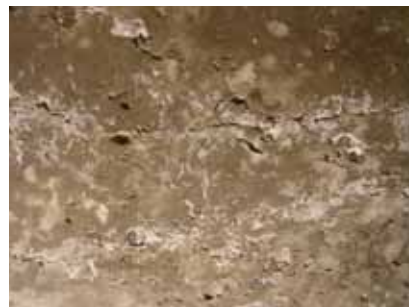
写真-4 骨材のポップアウト

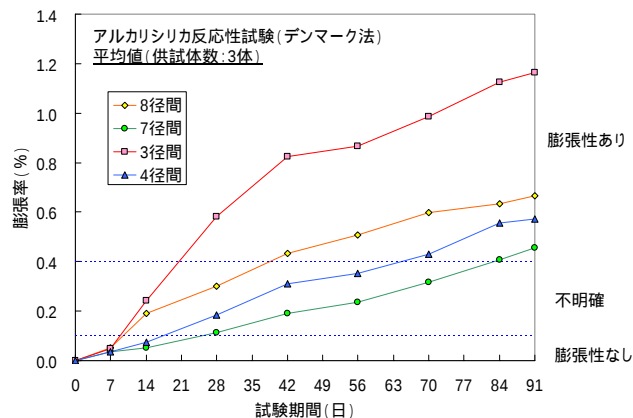
4区間全てにおいて、「膨張性」を示した(図-1)。

図-1 アルカリシリカ反応性試験

全ての区間において同様に、アルカリシリカゲルが析出している細骨材があり、細骨材に石英系の反応性鉱物が含まれていた。また、促進条件下で膨張性を示す結果となった。

以上の結果から、PC上部工に認められた損傷の原因は、細骨材のアルカリシリカ反応と特定された。
