ウォータージェットを用いたトンネル点検手法の検討

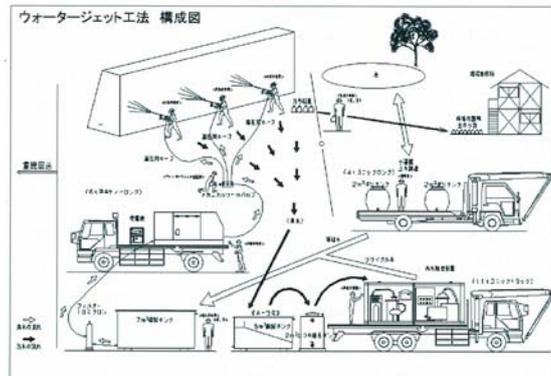
図-1 ウォータージェットシステムの概要

本検討で用いたウォータージェットシステムの概要を図-1に、ウォータージェット能力を表-1に示す。実験に用いたシステムは、ウォータージェットを噴射するノズル2丁（噴射孔は1ノズル当たり5穴ある）、圧力ポンプシステムを搭載した6ton級トラック、濁水回収処理システム（トンネル坑口に設置）からなる。ウォータージェットの噴霧圧力は、壁面との距離（スタンドオフ）によって変化し、適切に煤煙被膜層が除去できる距離は、30cm～40cmと判断できた。

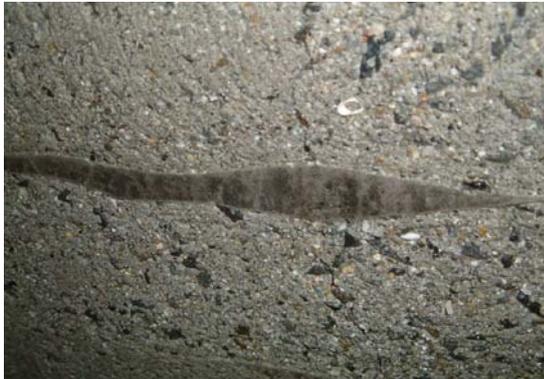
写真-1 洗浄後の覆工表面状況

壁面の洗浄・点検効果として、煤煙被膜の除去だけでなく、覆工表面の劣化層を除去でき、かつひび割れ周辺や、目地周辺の不安定小片（浮き・剥離）の除去が可能であり、打音点検における応急措置（たたき落とし）が可能であることを確認できた。写真-1に洗浄後の覆工の表面状況（中央の島状帯部が煤煙皮膜の残置部分）、写真-2に目地部の浮き・剥離片の除去状況を示す。

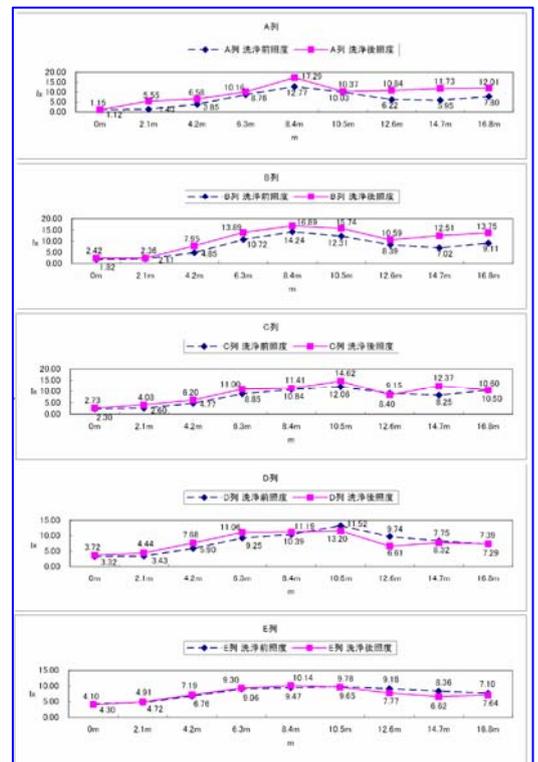
図-2 路面輝度の変化

舗装面における輝度の測定結果から、路面の明るさの向上が確認できた。路面輝度の向上については、点検洗浄前後の輝度計測によって、路面の平均輝度が、7.87(1x)から9.33(1x)に向上した。計測データを図-2に示す(上のグラフから、上り線路肩、上り車線中央、道路中心、下り車線中央、下り線路肩測線を示す)。
