## 既設構造を活かした跨線橋改修の設計・施工

東日本旅客鉄道(株) 正会員 ○山後 宏樹  
東日本旅客鉄道(株) 正会員 今 裕之

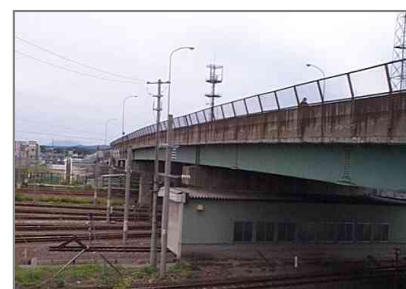
写真-1 扇田こ線橋（補強前）

現在、昭和の高度成長期に急ピッチで整備された土木構造物が老朽化し、補修や更新を迎える時期となりつつある。JR 津軽線と青森車両センターを跨ぐ扇田こ線橋（以下、扇田 Bo）は、建設後約 30 年が経過しており、活荷重の増加や部材の劣化による耐久性低下等、管理上の問題が生じてきていた（写真-1）。

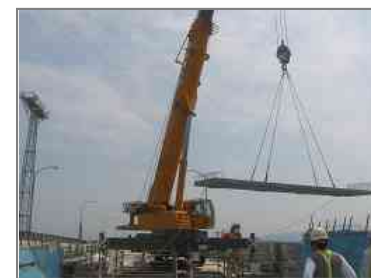
写真-3 床版架設状況

PCプレキャスト床版は、列車間合い作業でクレーンを旋回させ架設した(写真-3)。なお、支点付近(桁端部)については、既設スタッドジベルが密に配置されているためPCプレキャスト床版の設置が難しいことや、線路直上でないことを考慮し、場所打ちコンクリートとした。

形式を採用した。これは、橋軸直角方向にプレストレスを導入した床版パネルを工場製作し、桁上に架設後、並んだ床版に橋軸方向のケーブルを通し、所定の緊張力を導入するものである。また、既設床版はスタッドジベルで主桁と一体化されていたため、極力既設スタッドジベルを活用し、スタッドジベルに合わせたプレキャスト床版を製作した。

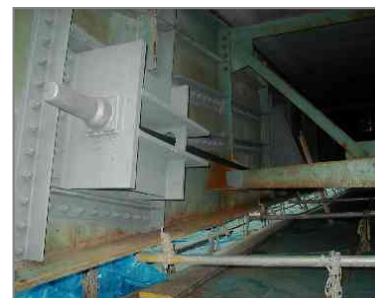
写真-4 外ケーブル工法

一般的な鋼橋の補強工法には、主桁断面補強工法、単純桁の連続化工法、主桁増設工法、その他の工法(支持工法、桁端巻立て工法、外ケーブル工法等)が考えられる。扇田 B0 においては、主桁全長にわたる主桁断面補強は困難であること、死荷重の増加による下部工への負担増加は望ましくないこと等を考慮し、主桁の補強は「外ケーブル工法」で行うこととした。また、架空線との離隔確保のため、主桁腹板高の範囲内にケーブルを配置することのできるクイーンポスト方式を採用した(写真-4)。

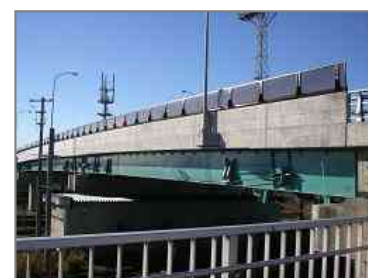
写真-5 扇田こ線橋(補強後)

本報告では、既設こ線橋の補修・補強方法の一例を紹介した。今後、既設構造物の補修・補強工事は急増するものと想定されるが、既存部材を可能な限り活かし、健全な部材への悪影響を回避しながら施工していくことが重要であると考えます。本報告が、今後計画される同様の補修・補強工事における設計、施工方法選択の参考となれば幸いです。
