糠平発電所2号機一括更新土木工事の概要

電源開発(株) 北海道支店 上士幌電力所 会員 山本守邦、非会員 太田誠二、会員 喜多佑介

1. 糠平発電所一括更新工事の概要

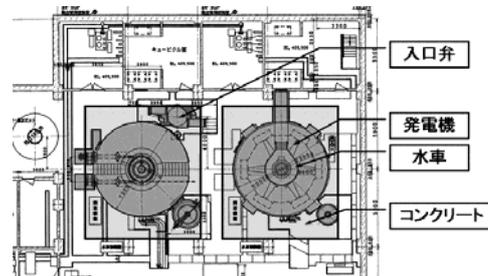
図 - 1 糠平発電所一括更新工事範囲

更新範囲は、図 - 1 に示すうちドラフトチューブより上部の水車・発電機と周辺コンクリート等である。

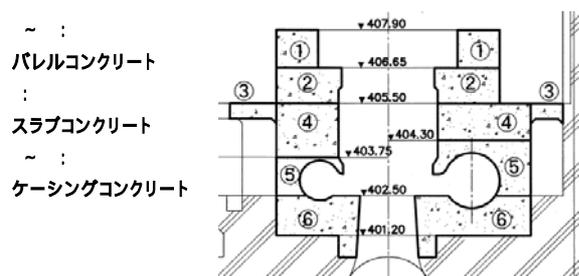
図-2 撤去工事施工区分

(1) 撤去工事(コンクリート撤去量 259 m³) (図 - 2)

コンクリート撤去には、運転中の 1 号機への影響を考慮し、騒音・振動・粉塵発生が小さく大断面の切断が可能なワイヤーソー工法を採用し、ブロック状(15t 以内)の切断・撤去を主とした。

水車ピットライナー・スピードリング・ケーシング下面などの露出金物の鋼鉄部分については予めワイヤーソーによる切断予定部分をペトロゲン(酸素・ガスリン切断器)により、部分切断・撤去した。

コンクリートの切断においては、厚い金物部(サーボモーターアームの鋳鉄製フランジ)にて切断能力が著しく低下することはあったものの、埋設されている鉄筋・配管等金物の鋼材比率に応じて数種類のワイヤーを使い分けることにより、概ね順調に切断することができた。

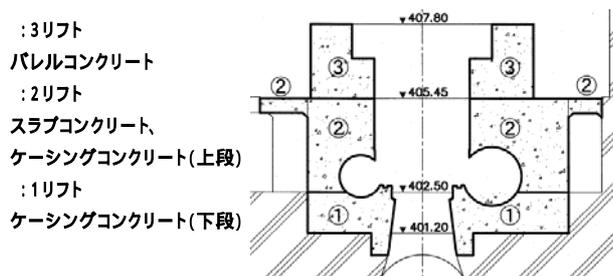
図-3 コンクリート打設リフト割り

(3) 復旧工事(コンクリート打設量 247 m³)(図-3)

コンクリート打設速度は、設置済ケーシング等に影響を与えないよう50cm/h(15~18m³/h)以内とした。スピードリング下部への充填性の観点から1リフト目のコンクリートにのみ流動化剤を添加するとともに、コンクリート打設後に高流動モルタルを充填した。

2リフト目打設においては、硬化熱によるケーシング変位・変形を抑えるため、コンクリート打設中・打設後に、送風機によるケーシング内部の送気冷却を行った。

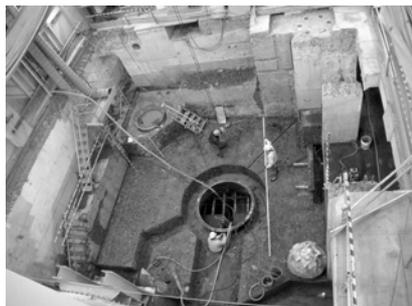
撤去工事完了

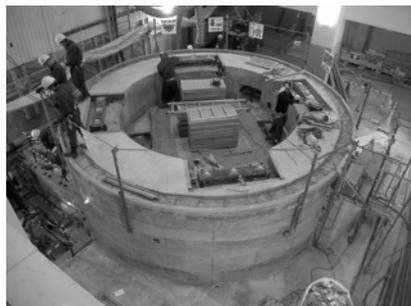
バレルコンクリート打設完了

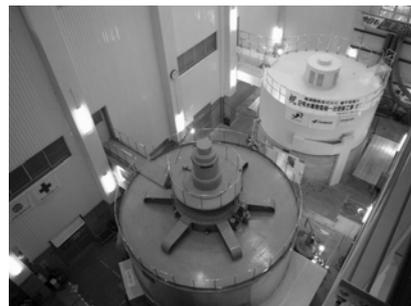
2号機(奥側)一括更新工事完了
