## 駅構内における礫・玉石含有地盤でのエレメントけん引工法の施工

双葉町こ道橋新設工事は、奥羽本線山形駅構内において山形市が進めている都市計画道路十日町双葉町線と交差するボックスカルバートを新設するものである。本稿では、列車を運行させながら非開削で施工した上床版エレメントの施工について報告する。

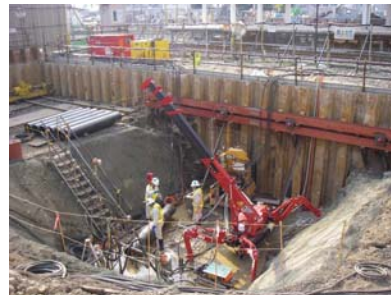
図－４ ハードロック施工状況

基準エレメントは、全エレメントに先立って施工される要であり、構造物全体に影響を与える。そのため、基準エレメントけん引のための先行ボーリングにも高い施工精度が求められる。そこで、数パターンの水平ボーリング工法を比較し、礫、玉石にも対応でき、方向修正機能も有する小口径推進工法（ハードロック工法  $\phi 400$ ）を採用した（図－４）。
