橋梁耐震補強工事における衝撃弾性波法による無収縮モルタルの品質管理

リック(株) 正会員 岩野 聡史
 大田区役所 藤澤 康文
 (独) 土木研究所 正会員 森濱 和正
 iTECS 技術協会 正会員 極壇 邦夫
 リック(株) 後藤 進一郎

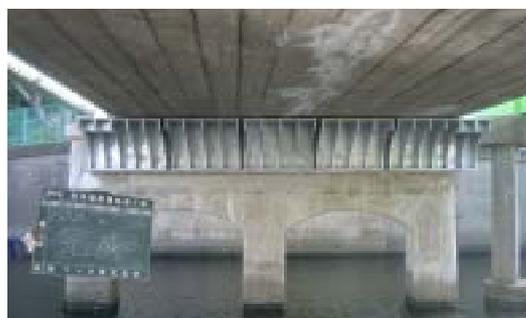
適用した現場は東京都大田区発注の宝来橋耐震整備工事である。本工事では、災害時等の落橋防止対策として、橋脚を無収縮モルタル(デンカプレタスコン TYPE-1)により増厚し、ブラケットを設置した(写真1)。

写真1 ブラケット設置状況

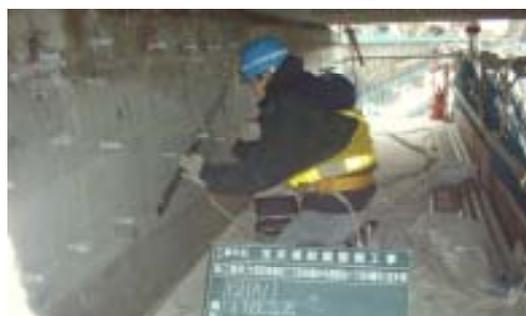
本法は①コンクリート中の弾性波速度は、ポアソン比、密度が一定であれば、弾性係数の平方根に比例すること、②弾性係数とコンクリートの圧縮強度には正の相関関係があること、①、②より、弾性波速度と圧縮強度には相関関係があることを利用して、実構造物で測定した弾性波速度から圧縮強度を測定するものである²⁾。ここで、弾性波速度と圧縮強度の相関関係は、コンクリートの配合によって変化する性質がある。これから、無収縮モルタルの打設時に円柱供試体を製作し、室内測定により両者の関係を調査し、弾性波速度から圧縮強度を測定する強度推定式に設定した。実構造物での弾性波速度の測定状況を写真2に示す。弾性波速度は橋脚2基(P1, P2)の2側面(A1側, A2側)について、1側面あたり5測線(計20測線)で測定し、圧縮強度を推定した。測定時の材齢は14日である。

写真2 弾性波速度測定状況

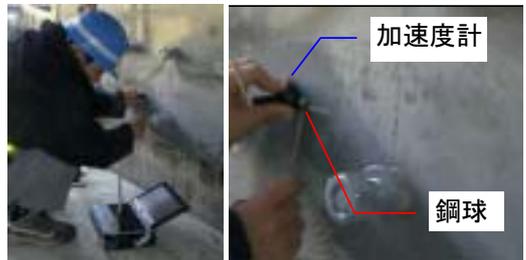
測定状況を写真3に示す。モルタル補修部の表面を鋼球で打撃し、モルタル補修部の背面付近で反射する弾性波の深さを測定した。ここで測定される弾性波の反射深さは背面状況によって異なる性質がある³⁾。背面

写真3 付着状況調査状況

に剥離等の空洞が存在する場合は、測定される弾性波の反射深さはモルタル補修部の背面までの厚さと一致する。これに対し、背面が既設コンクリートと密着している場合は、測定される弾性波の反射深さはモルタル補修部の背面までの厚さよりも厚くなる。以上から、弾性波の反射深さの測定値と補修部の実際の厚さとを比較することにより、モルタル補強部と既設部のコンクリートとの付着状況を確認した。測定点は各側面（計4側面）について、縦方向に200mm間隔で3ライン、横方向に500mm間隔で12点の計36点とした。

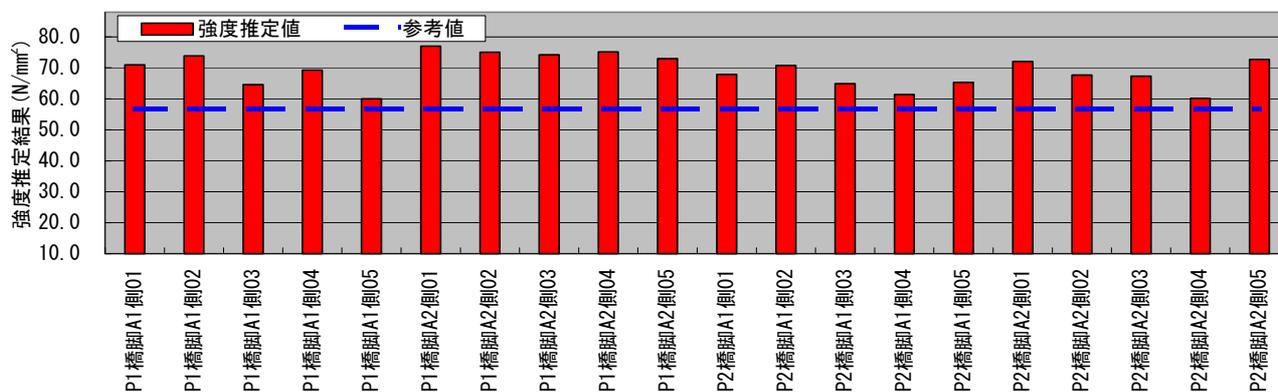
図1 モルタル補修部圧縮強度測定結果

全測定点での圧縮強度の測定結果を図1に示す。使用した無収縮モルタル（デンカプレタスコンTYPE-1）には環境温度と材齢から算出される標準強度が示されており、環境温度20℃、材齢14日での標準強度は56.6N/mm²となる。この標準強度を参考値とし、測定結果と比較すると、全測定点とも参考値を満足する結果となった。実構造物での圧縮強度の測定結果は、配合、打設、養生などの工程を経た結果を反映するが、適切な施工が実施されたことが確認された。
