大断面 4 連アーチカルバートの施工（その 4：マスコン対策試験施工）

1. はじめに

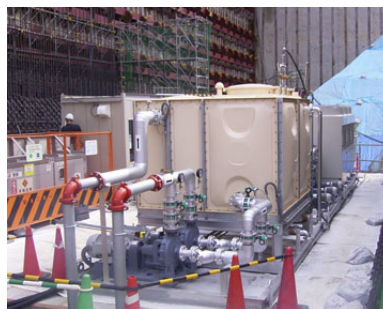
写真-1 チラーユニット

パイプクーリングの温度管理については、解析から得られた管理温度に対し、実測温度を管理しながらパイプ内の冷水流量および冷水温度をチラーユニット(写真-1)を用いて制御する。
