## トンネル地山評価システムによる前方地山予測と対策に関する一考察

島根県益田県土整備事務所

鴻池組・大畑建設・原工務所共同企業体

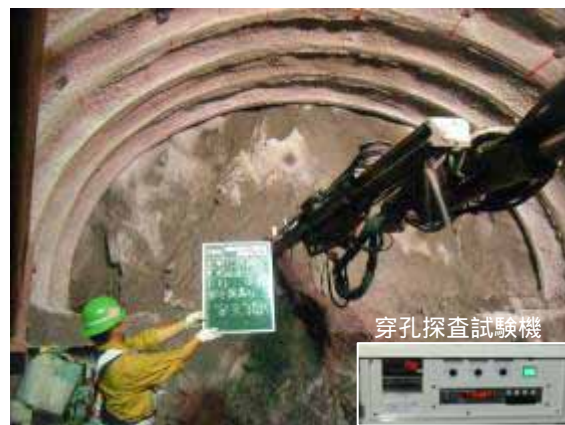
写真-1 切羽における前方探査実施状況

今回、実施したトンネル地山評価システム（K-tes：Konoike tunnel estimation system）ではドリルジャンボの穿孔時の機械データに基づき切羽前方の地質を穿孔エネルギーとして定量的に評価する。

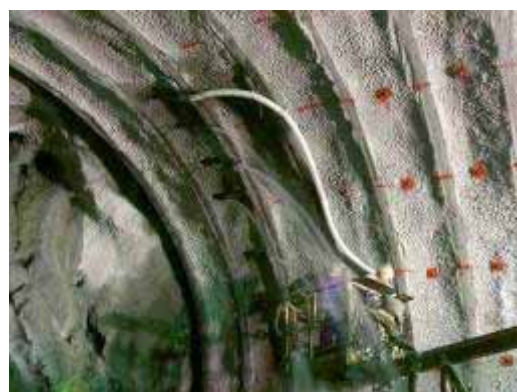
写真 - 2 前方探査を利用した湧水対策

本トンネルでは地山特性から削孔水が地山の亀裂に逸散して穿孔不能といった事態を生じたため保護鋼管を設置した穿孔を行った。また、湧水を伴う破砕帯では写真 - 2 に示すように、前方探査の鋼管を利用した先行水抜きを行った。
