ダム建設事業におけるエゾサンショウウオ産卵池の保全対策事例

パシフィックコンサルタンツ株式会社	正会員	池田 幸資
パシフィックコンサルタンツ株式会社	正会員	小林 功
パシフィックコンサルタンツ株式会社	正会員	漆原 強
パシフィックコンサルタンツ株式会社	正会員	岡村 武志
北海道上川支庁旭川土木現業所		赤間 修二
北海道上川支庁旭川土木現業所		北本 幸徳

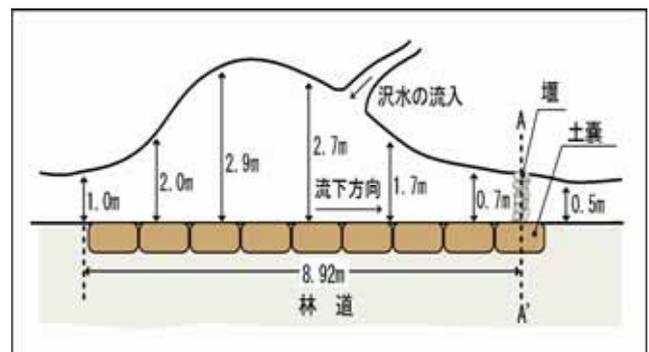
図-1 産卵池の造成地概略平面図

堰は側溝の流下能力を阻害しないように自然石を用いて高さ0.2m、幅0.7mに設置した。堤防は、高さ0.2mの土嚢を側溝沿いに設置した。その結果、貯水容量約2.4m³の産卵池を創出できた(図-1～2、写真-1参照)。さらに、水面を覆うように生育していたハンノキ林の樹冠を残存させることで、日陰環境を保全し、産卵池の水温の変動を抑制した。

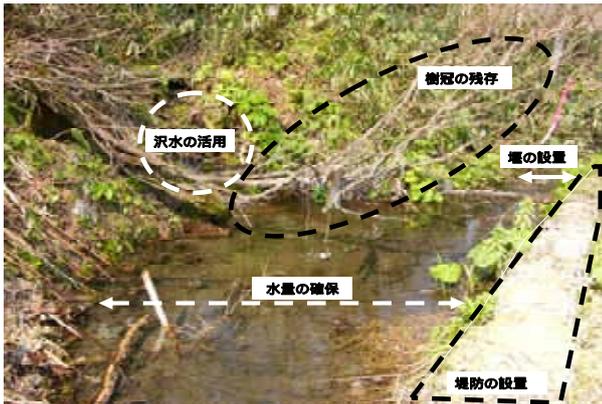
写真-1 造成した産卵池の状況 (平成18年5月)
(3) 卵塊の移設

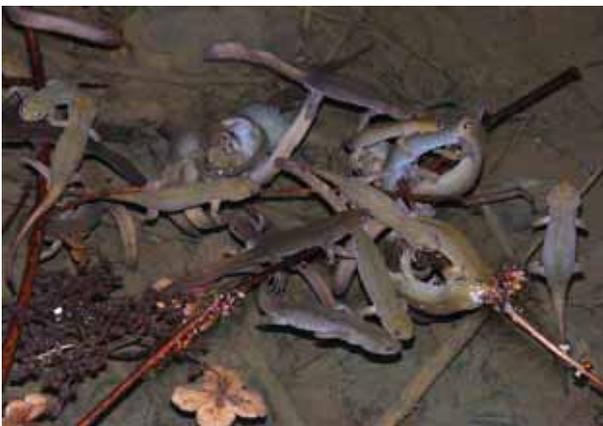
2005年から2007年に実施しているモニタリング調査の結果、造成した産卵池は、エゾサンショウウオの自然産卵場として毎年利用され、産卵後、孵化した幼生は7月頃に変態し上陸していることも確認された(写真-2 参照)。また、翌年まで越冬する幼生も確認されている。

写真-2 造成した池で産卵するエゾサンショウウオ (平成18年5月)

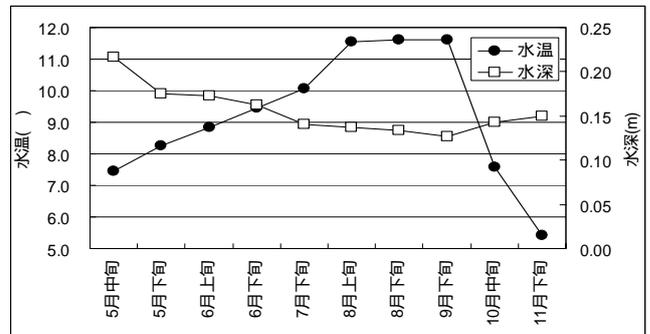
造成した産卵池の緒元は表-1、及び図-3 に示すとおり、産卵池の平均水温は9.2、最高水温11.6、最低水温5.4であった。産卵池の平均水深は0.16m、融雪期の5月には0.22m、湧水期の9月には0.13mであった。さらに、堰の設置によるごみや流木の堆積は無く、水の流れは年間を通じて安定していた。

図-3 水温・水深の変化(2005年~2007年の平均)

設置場所	針広混交林に位置し、沢水の供給があり、濁水の流入しない場所
水深	平均0.16m(融雪期0.22m、湧水期0.13m)
底質	砂泥(平均0.10m、落葉、枯れ枝あり)
水温	平均9.2、最高11.6、最低5.4(5月から11月)
カバー	ハンノキ樹冠、倒木等の残存
樹林地との距離	樹林地と隣接している。
面積(貯水容量)	3.4m ² (2.4m ³)
