津波によるスマトラ西海岸の橋梁被害分析

九州工業大学大学院 学生会員 ○宮原 健太
株式会社ウエスコ 正会員 二井 伸一

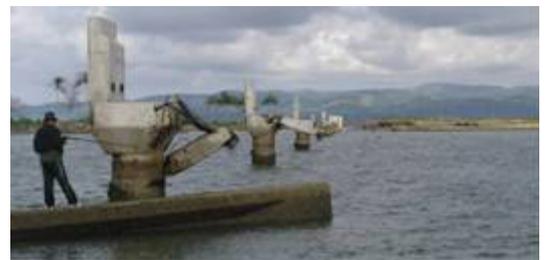
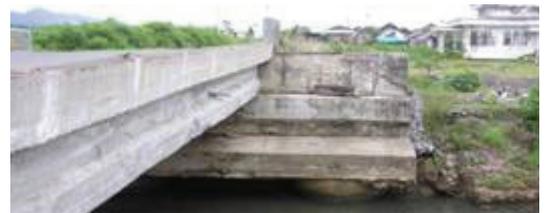
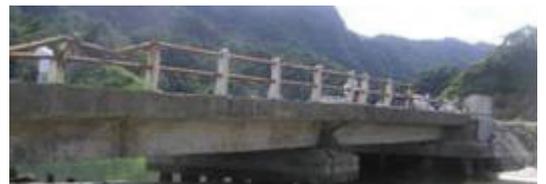
図-2 損傷ランク判定

図-2に損傷ランク判定例を示す。本研究では、橋梁の使用可否に着目し、桁流失により使用不可能な橋梁を損傷ランクA、桁の移動が見られるが使用可能な橋梁を損傷ランクB、高欄等の付属物の損傷に留まっているものを損傷ランクCとした。

(損傷例：ランク A)

(損傷例：ランク B)

(損傷例：ランク C)

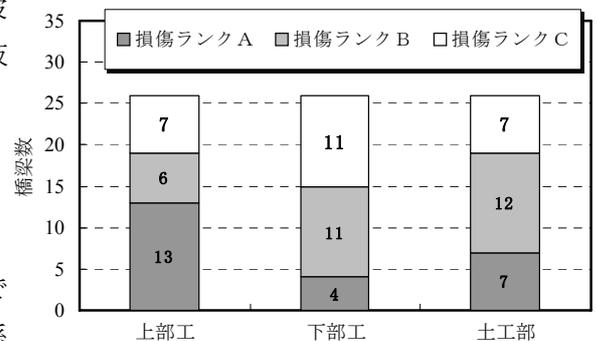
図-3 部分別損傷ランク

図-3に部材別損傷ランクを示す。分析対象は、カルバート、津波が到達していない橋梁、構造諸元が不明な橋梁を除く26橋梁とした。調査橋梁を上部工、下部工、土工部に分類し、各部材別に損傷ランクと基数を整理した。図-3より、上部工は、損傷ランクAが13橋と半数を占める。一方、下部工は損傷ランクAが4橋、土工部は損傷ランクAが7橋となり、上部工と比較すると損傷ランクAの割合は小さく、津波による橋梁被害は上部工で多く発生することが分かる。

- (1) 上部工は、桁流失等の損傷ランク A が 26 橋のうち 13 橋と半数を占め、下工部は 4 橋、土工部は 7 橋であることと比べると上部工の被害度は高い。
- (2) 全調査橋梁の β を求めると、損傷ランク A は 1.21, 損傷ランク B は 1.48, 損傷ランク C は 1.65 となり β の低下に伴い損傷程度が大きくなる傾向を示す。
- (3) 全調査橋梁の β を求めると、RC 桁、PC 桁と鋼 I 桁の差異は小さい。なお、幅員が短い橋梁は、上部工重量が軽く抵抗力が小さい。そのため、作用波力に耐えられず、流失しやすい傾向を示すことが分かった。

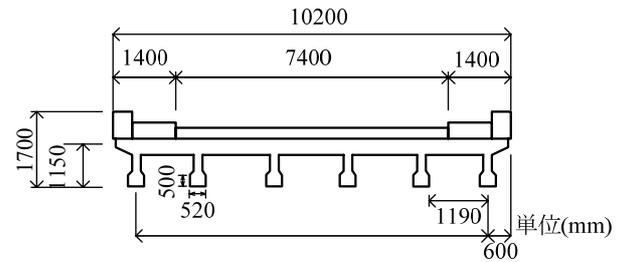
図-4 橋梁諸元(Lueng Ie 橋)

図-4に示す代表例として Lueng Ie 橋を用いて算定結果を示す。Lueng Ie 橋は、桁長 19.1m、幅員 10.2m、構造高 1.7m の RC 桁橋である。被圧面積 A は、構造高と桁長の積で 32.4m² となる。効抗力係数 C_d は道示より 1.5 である。津波流速 V を 5.0m/s と仮定すると、

作用波力は 608.8kN と算定される。次に、上部工体積より概略算定した上部工重量 W は 1765.5kN であり、 μ を 0.5 と仮定すると抵抗力は 882.8kN となる。以上より、作用力抵抗力比 β は 1.45 となる。

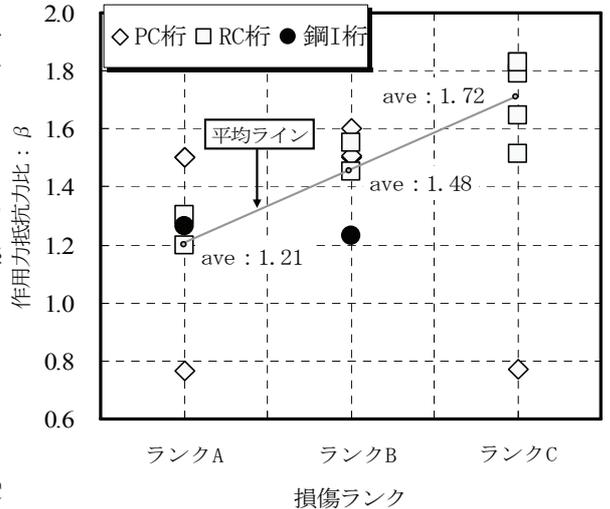
図-5 作用力抵抗力比と実損傷の関係

図-5 に β と実損傷の関係を示す。なお、本図から津波により大半が流出しており、その構造諸元を完全に把握できない鋼トラスは割愛した。損傷ランク A の β の平均値は 1.21 となり、損傷ランク B、損傷ランク C の β の平均値は 1.48, 1.72 となる。同図に平均ラインを示したが、損傷ランクと β には相関性があり、 β の低下に伴い損傷程度が大きくなることが分かる。しかしながら、 β の差異はランク A とランク C で 0.5 程度であることから、各橋梁地点の作用波力(津波流速)の差異の影響が大きいと考えられる。

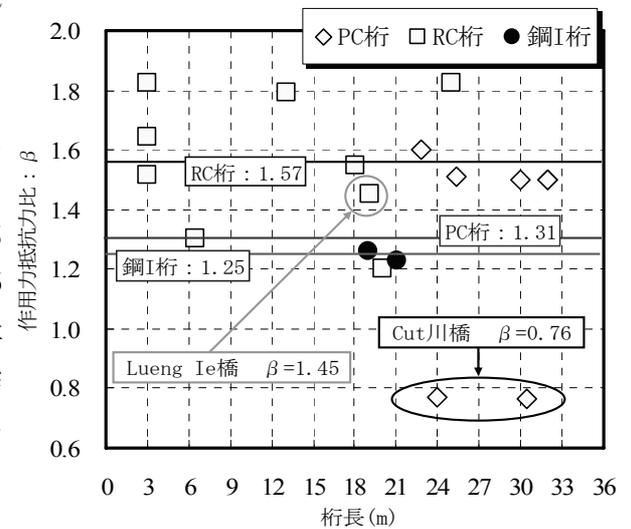
図-6 作用力抵抗力比と桁長の関係

図-6 に β と桁長の関係を示す。鋼 I 桁の β の平均値は 1.25 となり、RC 桁、PC 桁の β の平均値は 1.31, 1.57 となる。抵抗力に影響する 1m あたりの上部工重量の平均値は RC 桁が 67.8kN/m, PC 桁が 63.6kN/m, 鋼 I 桁が 40.9kN/m であった。一方、作用波力に影響する構造高の平均値は RC が 0.7m, PC が 1.2m, 鋼 I 桁が 0.9m であった。RC については、構造高が小さく重量が重い為、 β が大きくなった。PC と鋼 I 桁は、鋼 I 桁の方が構造高は小さいが、重量が軽い為、PC 桁よりも β が小さくなるが、大きな差が生じない結果となった。このことから、橋種による抵抗係数の影響は比較的少ないと判断される。一方、 β が 0.76 と極端に小さいコンクリート橋が 2 橋存在する。この 2 橋は、Cut 川を併設して渡河する橋梁であり、主に歩道橋として使用されている。図-7 に Cut 川橋の断面図を示す。Cut 川橋について式(1)を用い考察する。Cut 川橋の構造高は 1.7m であり、作用波力は 601.8kN となる。一方、抵抗力については幅員が 2.8m で上部工の規模は小さく、457.3kN となる。以上より作用力抵抗力比は 0.76 となる。また、本橋の上部工重量は 1m あたり 7.0kN/m であり、全コンクリートの平均値 65.7kN/m の 1 割程度という非常に軽い橋梁でもある。以上のように、Cut 川橋のような場合、構造高のわりに幅員が狭く、上部工重量が小さい場合は流失しやすい傾向を示す。
