米国調査報告 ~ 凍結防止剤が無塗装耐候性鋼橋梁に与える影響と対策 ~

(社)日本橋梁建設協会 無塗装部会 正会員 鈴木 克弥  
 (社)日本橋梁建設協会 無塗装部会 正会員 志賀 弘明  
 九州工業大学大学院 正会員 山口 栄輝  
 阪神高速道路株式会社 正会員 平野 敏彦

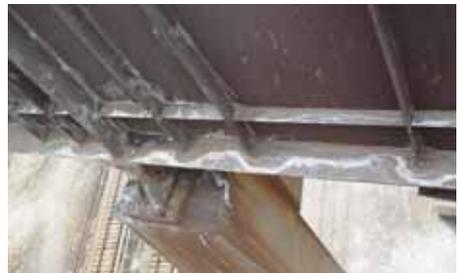
図-2 凍結防止剤が付着した橋桁(ニュージャージー)

米国における凍結防止剤の散布量は地域によって大きく異なり、具体的な量は把握できなかったが、調査を行ったワシントンD.C.やニュージャージー州では、路面の積雪や凍結を完全に除去し、路肩や壁高欄に堆積・付着するほど多量の凍結防止剤を散布していた。図-1は、調査中に見かけた除雪兼凍結防止剤散布車である。荷台に凍結防止剤を満載したこのような車両が頻繁に行き交っていた。図-2は、凍結防止剤が付着した桁の様子である。NJTAの管理者は、このような凍結防止剤は雨により洗い流されるため問題は無い、という認識である。実際、これらの桁のさび外観は、特に問題が無いように見受けられた。

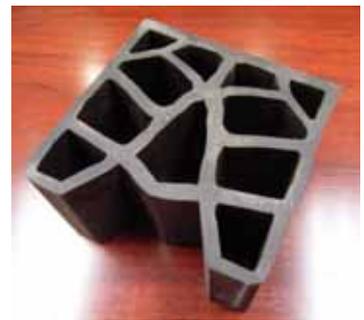
米国における凍結防止剤散布地域に無塗装耐候性鋼橋梁を建設する際の設計基準は、FHWAの技術解説書である。解説書には掘割道路においてトンネル状となるような幅の広いオーバブリッジ(tunnel-like condition)を避けることや、水面からの離隔を確保すること等が記されている。表-1に、本調査において得られた設計に関する情報を日米比較の形で示す。今回訪問したいずれの機関においても「凍結防止剤が無塗装耐候性鋼橋梁に影響を与える主な要因は漏水である」との認識であった。そのため伸縮装置は極力設けないように桁の連続化を進め、伸縮装置を設ける場合は維持管理が容易な簡易型の sealer (図-3)としている。

図-3 sealer の例 (NJTA)

FHWA は、各 DOT に伸縮装置の破損を前提とした維持管理計画の策定を求めている。NJTA では、日本で一般的な非排水型伸縮装置は破損した場合の補修が困難なため、図-3のような sealer を採用しているとのことであった。現在の米国では、橋梁管理者が維持管理および補修の容易性や確実性を踏まえて構造ディテールを決定している、つまりメンテナンスフリーでは決してなく、メンテナンスを前提とした管理を実践しているという印象を強く受けた。ちなみに、FHWA の Bridge Inspector's Training manual/90 では、2年に1回の橋梁点検を定めているが、NJTA は毎年実施している。図-5は、NJTA の1965年完成(44年経過)の並列橋梁である。並走する車道からのスプラッシュを受ける厳しい環境にあるが、外桁外面は健全である。外桁下フランジ下面には一部薄い剥離さびが見られ、予算の関係から補修はできていないとのことだが、定期的にモニタリングしながら供用している状態にある。各機関とも補修要否の判断パラメータは残存板厚とのことであったが、明瞭かつ統一された指標は無いようである。また、さびの状態が良くない場合には、プラストによりさびを除去して補修塗装を施すのが一般的であるが、塩分の除去とプラスト材飛散による周辺環境への影響が問題とのことである。これは、日本の状況と同じである。なお、NJTA では、補修塗装に際して洗剤を混ぜた温水を用いた洗浄により塩分を除去しており、水圧や残留塩分量に関する規定も有している。

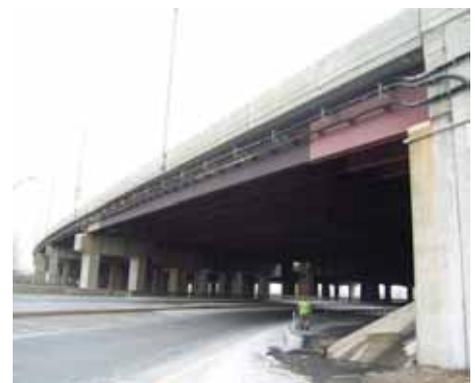
さらに、漏水が生じた場合に備えて桁端部は外面も含めて塗

装(図-4)し、リダンダンシーを有した防食対策としている。また、NJ-DOT ではインテグラルアバットを採用して伸縮装置を無くすことが行われ、NJTA では伸縮装置と床版が接する部分や排水柵の周囲等にシーリングを施し、漏水を防いでいる。また、床版の鉄筋への影響から標準的にエポキシ樹脂被覆鉄筋を採用している点は、日本とは異なる。日本でも桁端塗装はなされているが、米国では「漏水が最も問題」という認識から塗装範囲は広く、また徹底して実施されている印象を受けた。また、凍結防止剤が混入した漏水は、その混入量に関わらず無塗装耐候性鋼に対し有害なため排除すべきである、という米国機関の明確な方針が印象的であった。現在日本において懸念事項となっている凍結防止剤の巻上げによるオーバブリッジへの影響については、米国では tunnel-like condition を除いて特に問題視はされていない。オーバブリッジであってもオープンでドライな環境であれば凍結防止剤が無塗装耐候性鋼橋梁に与える影響は小さい、ということのようだが、湿度等気象条件の異なる日本における影響度については、今後調査を行っていく必要があるものとする。

図-4 桁端塗装と漏水対策を徹底した橋梁

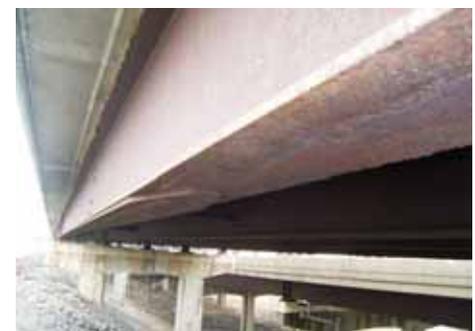
図-5 並列配置にある橋梁(44年経過)
