## 乗換え跨線橋に用いた古レール柱の低サイクル疲労に関する検討

JR 東日本 建設工事部 正会員 ○齋藤 聡 工藤 伸司  
JR 東日本 設備部 正会員 土屋 尚登  
首都大学東京大学院 正会員 長嶋 文雄

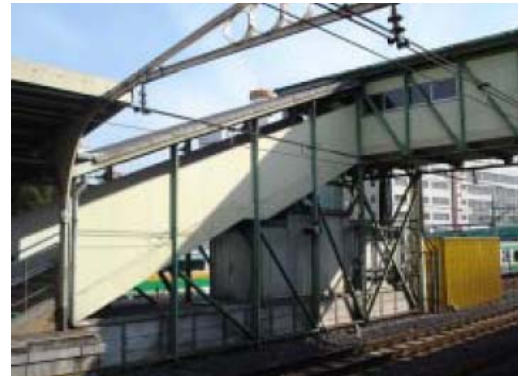
写真-1 古レール造乗換え跨線橋例

JR 東日本では、これまで明治、大正期に製造・使用されたレール(以下、古レールという)を転用して造られた乗換え跨線橋の構造物が、現在も多く使用されている(写真－1 参照)。これが国外からの輸入材ともなれば、製造所毎の製造方法の違いや、各国毎の規格の流用等、技術基盤の違うものが多種多様に存在する。このことによる技術的な混乱に終止符が打たれるのは、1929 年に日本標準規格でレールに関する国内基準ができてからであり、いわば古レールの半数以上は国内規格が存在しない輸入材である。

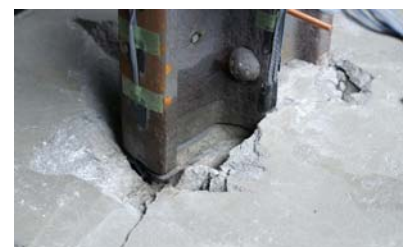
写真-2 2本組レールの破断状況  
(試験体 No. 3 (強軸方向載荷))

試験体 No.3(強軸方向載荷)は、荷重－変位曲線(図－5 参照)に見られるように、 $8\delta_y$ に至るまでの大きな塑性変形能力を示したが、 $8\delta_y$ の1 サイクル目に大きな音とともに、基部コンクリート面直下で1 本のレールで破断、耐力を失って終局となった。なお、図－5 の D1 は水平油圧ジャッキストローク部の水平変位である。図－6 に破断面近傍(基部から－32mm の位置)のひずみゲージから読み取った各載荷サイクルのひずみ振幅を示す。縁 2(引き側)が割れを生じた側のひずみである。この破断側のひずみ挙動を見ると 16 サイクル程度から縁 1(押し側)が増加し、縁 2 が減少していることから、16 サイクル程度でき裂が発生し、22 サイクル目で破断に至ったものと思われる。16 サイクル目での破断側等価ひずみ振幅は、1.4%程度であった。これを構造用鋼材(SM570)と低サイクル疲労性能を比較(図－7 参照)すると、かなり小さな値であることがわかった。これは、もともと小さなき裂とみなせるような傷が存在したものと考えられるが、破断面にき裂の基点になるような傷等があったかどうかは不明である。しかしながら、位置として、リベット孔のある部位ではなかった(写真－2 参照)。
