## スギ集成材ボルト接合部の破壊メカニズムについて

（株）名村造船所 正員 ○佐久間 太亮 福岡大学 学生員 佐藤 敬典  
 福岡大学 正員 渡辺 浩 京都大学生存圏研究所 森 拓郎 小松 幸平

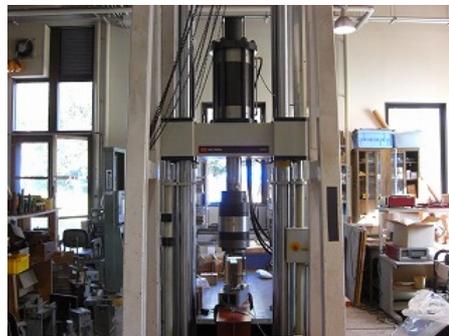
写真-1 載荷装置

別報<sup>1)</sup>と同様に写真-1に示すインストロン型 1000kN 万能試験機を使用して、繰り返し荷重を与える。試験体も同様でスギの集成材を使用し、寸法は長さが 241mm、厚さが 145mm、幅はボルト長に合わせている。各モデルの諸元を表-1に示す。ラミナ等級は L70 でノーフィンガーのものを使用した。また、ボルト孔はラミナをまたがないようにあけた。荷重は表-1に示す降伏耐力の 0~90%を荷重制御により 2.0Hz で増減させ、ボルトが破断するか載荷回数が 50 万回に達するまで行った。

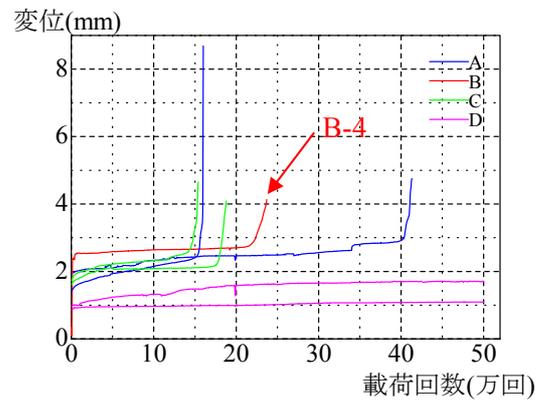
図-1 B-4 の変位载荷曲線

変位と載荷回数の関係を図-1に示す。このうち B-4 では初期に急増した変位が 22 万回まで 2.5mm 程度で落ち着いていたがその後再び急増している。ボルトが破断した試験体では回数の違いはあるもののほぼ同様の挙動を示していた。

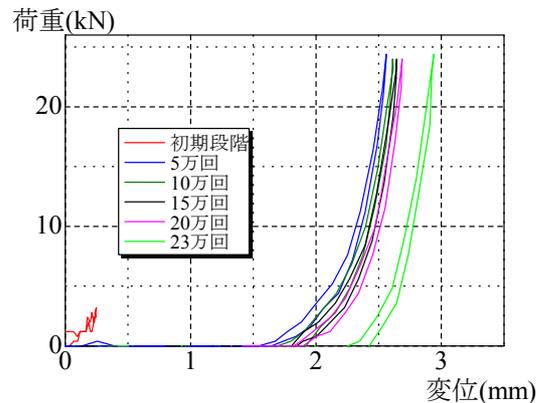
図-2 B-4 の荷重変位曲線

図-2は B-4 の荷重と変位の関係を示す。5 万回では塑性変形が 1.6mm、弾性変形が 1.0mm であったが、破

断直前の 23 万回では塑性変形が 2.3mm と大きく、弾性変形は 0.6mm と小さくなっていることがわかる。

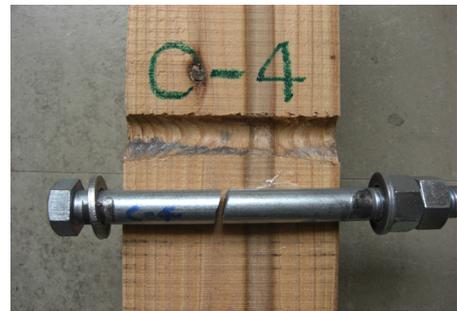
写真-2 破断したボルトとめり込みが生じた木材

破断したボルトとボルト孔の断面の一例を写真-2 に示す。ボルト孔は両端部で広がっており黒色に変色していた。以上のような挙動を示す理由は、ボルトが木材にめり込み曲げ降伏しており、その状況が繰り返されることでボルトが疲労破壊したものと考えられる。

- ・ 繰り返し载荷初期段階ではボルト孔とボルトの径差によりボルトに微小な曲がりが生じた
- ・ 木材の両端部とボルトが接触してめり込みが始まった
- ・ めり込んだ部分に分布荷重が作用し、曲げ変形とボルト中央部に曲げモーメントが生じて曲げ変形し始めた
- ・ めりこみの範囲が中央部に広がることで曲げ変形と曲げモーメントが徐々に大きくなった
- ・ 曲げによりボルトが疲労破断に至った
