鋼橋上部工工事の品質管理方法について

中日本高速道路 正会員 ○稲葉 尚文 橋爪 智 鈴木 俊雄

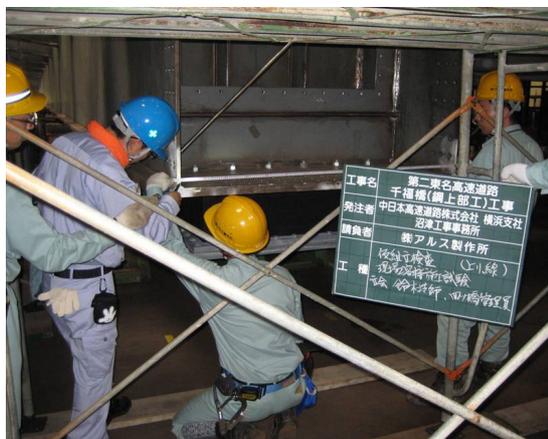
図-1 仮組立検査状況

鋼上部工工事の半分以上は工場で施工されることもあり、工場に常駐して施工管理にあたるのが困難であるため、書類による確認が多くなっているのが現状である。製作状況を確認する機会としては、製作精度の確認(仮組立検査(図-1)、部材検査)、塗装検査に限定されている。鋼上部工工事のように工場施工されている工種においては、現場施工に比べ高品質であると一般的に考えられているが、現場搬入された工場製品を見る限り必ずしも高品質でないケースが見られる。

また、外観にも注視し、ロール傷やアバタがないか確認を徹底している。また、現場継手にはボルト接合ではなく溶接接合を採用しているため、仮組み検査時には、エレクトロニックピースやストロングバックなどのジグの取り付け精度をシュミレーションへ反映させることにより、現場での架設時の部材のずれ(目違い)などを最小限にするようにしている。溶接部の外観検査時には、手鏡や溶接ゲージを使うとともに素手による溶接部の全線触診を行い溶接欠陥をなくすよう努力をしている。さらに塗装前の検査では欠陥を見落としがちであるため、下塗り第1層後の溶接外観検査も行うこととしている。

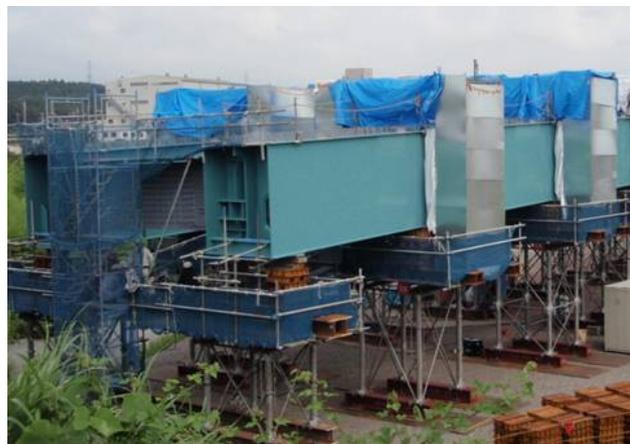
図-2 現場施工状況

工場施工により品質の良いものが出来ても、輸送時、桁の仮置、溶接及びコンクリート打設の際の清掃や養生不足により、現場施工(図-2)での元請業者及び作業員の品質管理に対する意識の向上不足により、補修(タッチアップ)などが生じ品質が良くない場合がある。

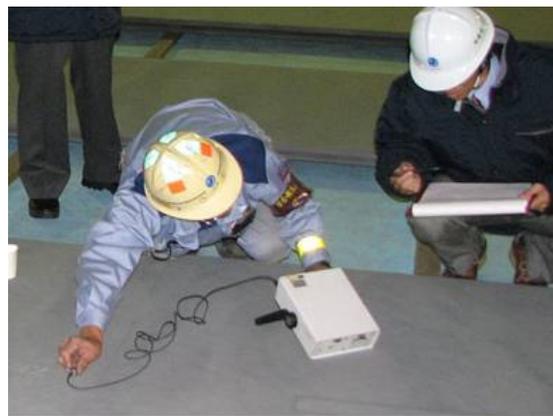
図-3 超音波探査状況

まず、材料検査にあたっては、規格、形状、寸法及び製鋼番号などだけでなく、ロールにより材料の厚さが端部と中央部では異なる場合もあるため端部の厚さだけでなく、中央部にも超音波探査により材料の厚さを測りチェックを行っている(図-3)。

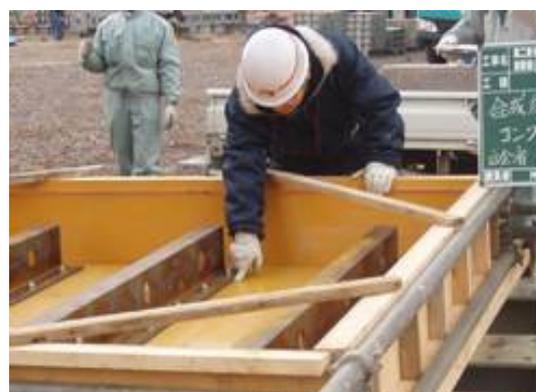
図-4 コンクリート打設状況

高力ボルトの油分の付着の除去が足りず、塗装を施すと塗装が剥がれの原因となる可能性があるため、ボルトに付着した油分などはウェスで除去してから塗装を行うようにしている。さらに合成床版のコンクリート打設に関しては、合成床版の部材の配置状況によりコンクリート打設時の気泡が抜けきらない懸念があったため、施工実験の結果、部材に穴を開けることにより気泡が抜けるよう工夫を施した。(図-4)また、溶接ビードの始端及び終端には欠陥が生じやすいためエンドタブが必要となるが、エンドタブにクレーターが収まっていることにより、エンドタブの中から溶接が始まっていることを毎回確認している。出来栄検査時にはなるべく工事区全体で参加し、時間をかけながら手鏡などを用いて検査時に見えにくい部分まで確認する。(図-5)
